top plan Osteranger 16 · D - 87616 Wald

Radverkehrskonzept: Hindernisse und Problemstellen

im Rahmen des Radverkehrskonzeptes haben wir auf dem Alltagsradnetz die punktuellen Gefahren- und Problemstellen sowie die Hindernisse für Radfahrende analysiert und Lösungsvorschläge erarbeitet.

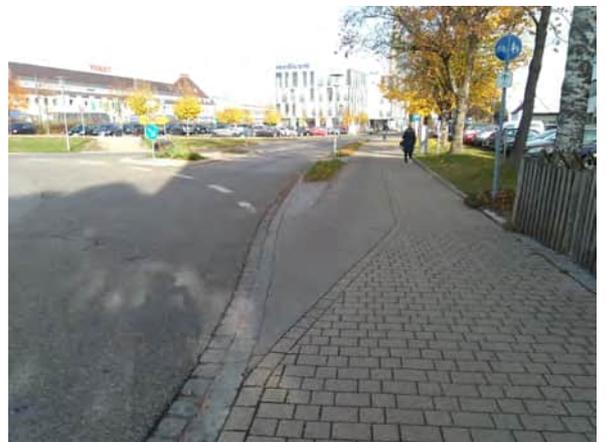
Standortnummer: 09777151-0004

Kreisverkehr Ruderatshofener Straße (Nordostseite)

Der Wechsel von der Fahrbahn im Kreisverkehr auf den getrennten Geh- und Radweg in Richtung Norden ist für Radfahrer erst spät erkennlich.

Das Aufbringen eines Radpiktogramms mit einem Richtungspfeil wäre eine mögliche Maßnahme, um den Radfahrer intuitiver zu leiten und die Aufmerksamkeit auf den Radweg zu lenken.

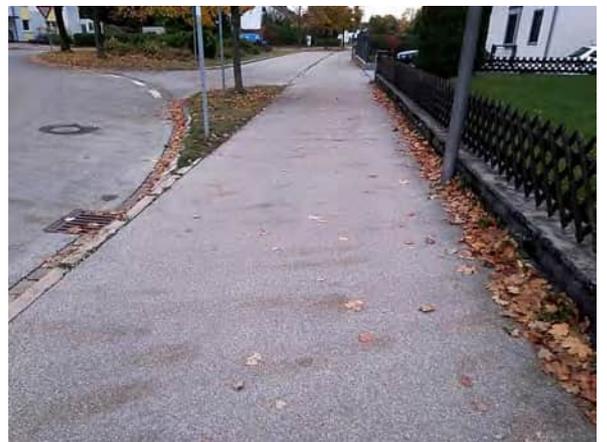
Standortnummer: 09777151-0007

Marktoberdorf, Meichelbeckstraße / Bahnhofstraße

Radverkehrsführung nicht eindeutig.

Mit einer Bodenmarkierung (Radpikto und Richtungspfeil nach Süden) kann die gewünschte Radverkehrsführung auf dem Geh- und Radweg deutlich gemacht werden. Es soll damit verhindert werden, dass ortsunkundige Radfahrende auf die Meichelbeckstraße fahren.

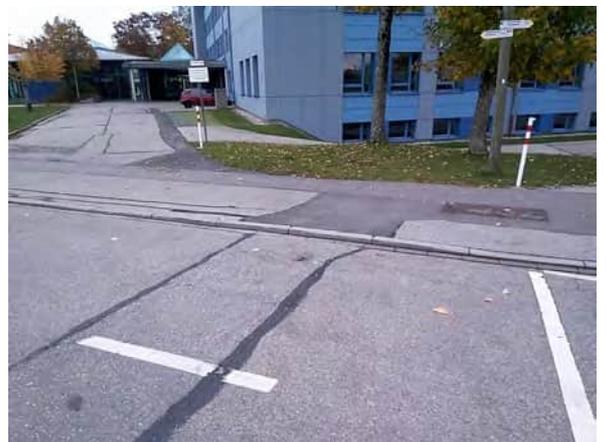
Standortnummer: 09777151-0012

Bordstein: Höhe bis 5 cm

Bordstein erschwert Auffahrt von Fahrbahn auf den Geh- und Radweg für alle Radfahrenden, welche von Westen (Radweg an Bahngleis / Thalhofen) kommen.

Bordstein im Zufahrtsbereich von Westen kommend vollständig absenken.

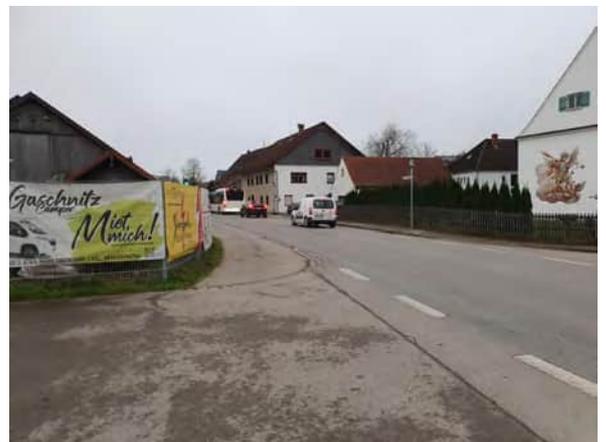
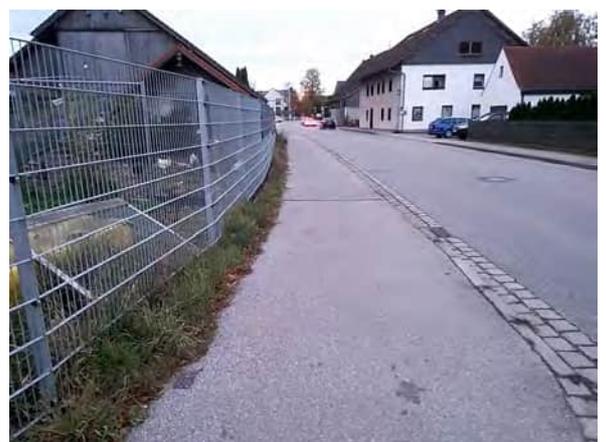
Standortnummer: 09777151-0053

In Fahrtrichtung Osten ist die Radverkehrsführung nicht klar ersichtlich.

Anordnung eines "Gehweges - Rad frei" an der Nordseite der Brückenstraße in Fahrtrichtung Osten. Die Radfahrenden sollen nicht mit einer Straßenquerung auf die stark befahrene Fahrbahn geleitet werden, sondern nordseitig bis zur Ampel geführt werden.

Im Idealfall wird der nordseitige Geh- und Radweg im Bereich Hs.Nr. 24 verbreitert. Dafür ist jedoch Grunderwerb erforderlich. Im Anschluss an dieses Anwesen ist eine geradlinige Führung anzustreben (siehe Empfehlungen bei den Standorten -0052 und -0125).

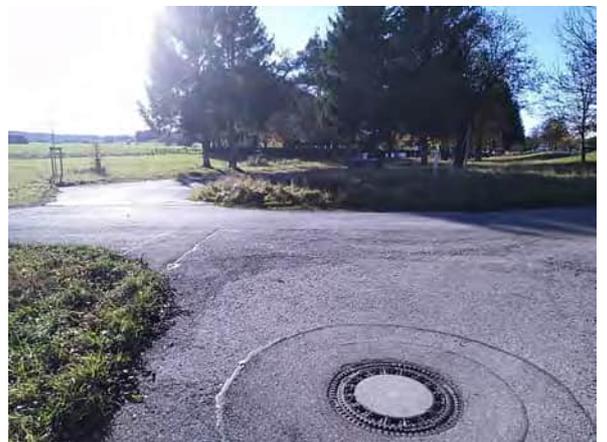
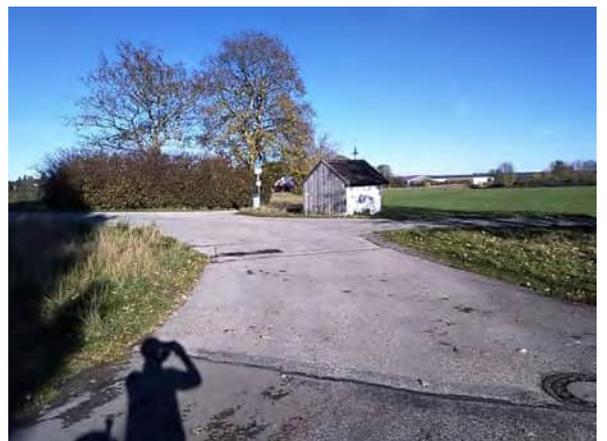
Standortnummer: 09777151-0062

Die Radverkehrsführung verläuft hier in einem Versatz. Eine Wasserreserve und das kleine Gebäude verhindern eine bessere Linienführung. Für Ortsunkundige ist die Radverkehrsführung nicht intuitiv erfassbar. Es besteht auch die Möglichkeit, dass sie auf die Fahrbahn hinaus wechseln.

Der Wegezustand ist in Teilbereichen nur mäßig.

Mittelfristig ist eine Sanierung der beschädigten Oberflächen zu empfehlen.

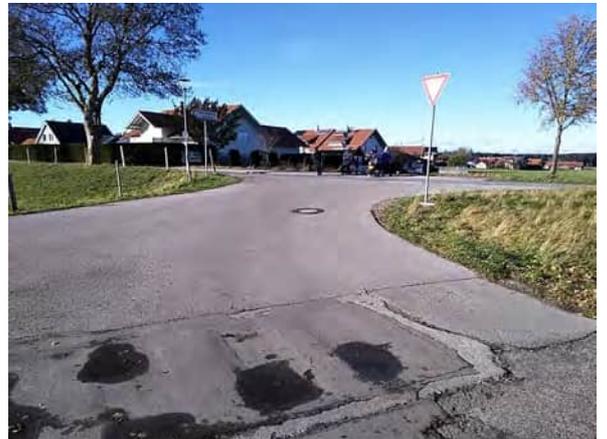
Der Absatz bei der Pflasterzeile und Bordstein bei der Auffahrt auf den gemeinsamen Geh- und Radweg parallel zur B 472 in Richtung Nordosten zwingt Radfahrer zu einer deutlichen Geschwindigkeitsreduzierung. Hinzu kommen Schäden in der Asphaltdecke.

Mit Bodenmarkierungen (Radpiktos und Richtungspfeilen) kann die gewünschte Radverkehrsführung besser deutlich gemacht werden.

Mittelfristig ist zudem eine Sanierung der beschädigten Oberflächen zu empfehlen.

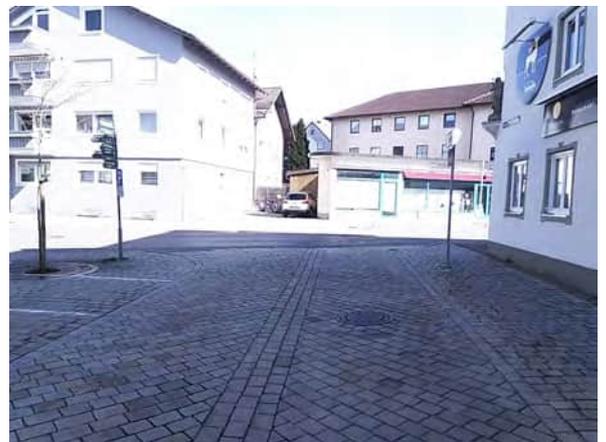
2) Bei der Ausfahrt aus der Georg-Fischer-Straße ist das Sichtfeld nach Nordwesten gering. In Verbindung mit der hohen Verkehrsbelastung führt dies zu einer Gefahrenquelle.

3) Radfahrende, welche von der Füssener Straße kommen und nach Westen abbiegen wollen, müssen auf der Fahrbahn warten bis kein Gegenverkehr kommt. Aufgrund der hohen Verkehrsbelastung kann dies teilweise etwas dauern und von hinten steigt der "Kfz-Druck". Das ist unangenehm.

1) Prüfung, ob die Anordnung von VZ 205 "Vorfahrt gewähren" in der Georg-Fischer-Straße erfolgen kann.

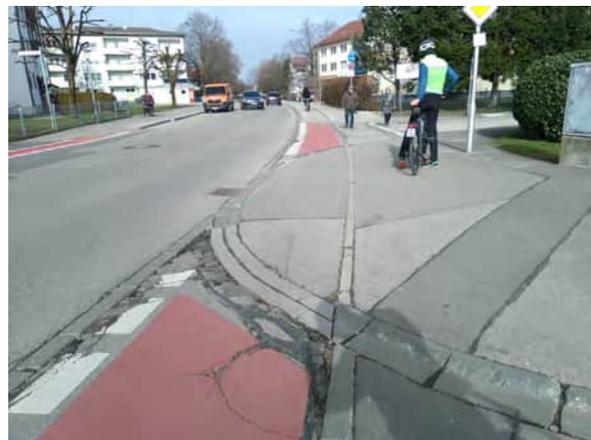
1) Zwischen den beiden Einmündungen müssen die Radfahrende auf einem sehr kurzen Stück auf den getrennten Geh- und Radweg auf- und abfahren. Hinzu kommen Unebenheiten bei den zu querenden Pflasterzeilen und Fahrbahnschäden.

2) An der Schwabenstraße sind in Teilbereichen des getrennten Geh- und Radweges Pflasterzeilen mit kleinem Absatz zwischen dem Radweg und dem Gehweg. Die kleinen Absätze mit Kanten sind eine Gefahrenquelle für Radfahrende.

1) Schaffung einer durchgängigen Furtquerung über beide Einmündungen hinweg. In diesem Zuge Sanierung der Fahrbahnschäden.

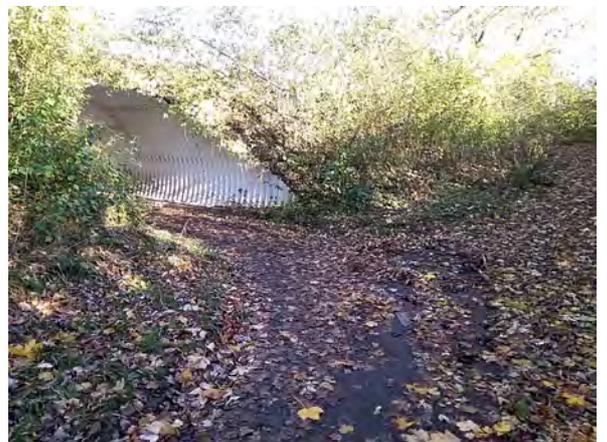
Die zur Verfügung stehende Breite des Geh- und Radweges wird durch seitlichen Bewuchs (Büsche) verringert. Hinzu kommt altes Laub auf der Fahrbahn. Durch das viele und feuchte Laub wird die Oberfläche sehr rutschig. Zum Zeitpunkt der Datenerfassung (Herbst 2023) konnte der Abschnitt mit einem City-Bike nur im Schrittempo befahren werden.

Durch die geringen Kurvenradien und die beengten Verhältnisse in der Unterführung wird Radfahren zusätzlich eingeschränkt. Eine Mittelmarkierung ist im Bereich der Unterführung vorhanden.

Die Büsche müssen mindestens einmal jährlich deutlich zurückgeschnitten werden. Die Fahrbahn muss gereinigt werden. Vor allem im Herbst sind in diesem Abschnitt zusätzliche Reinigungsintervalle erforderlich.

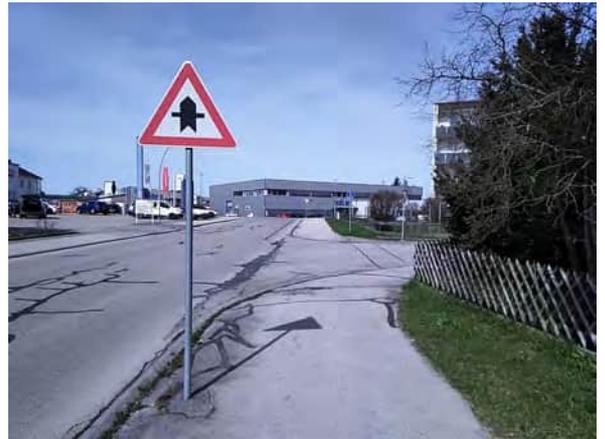
Standortnummer: 09777151-0815

Oberflächenschaden

Beschädigter Asphalt, Risse, Unebenheiten und Absätze bei den Bordsteinen behindern das Radfahren erheblich. Hinzu kommt von Süden kommend ein eingeschränktes Sichtfeld aufgrund Baum nach Osten. Die Furt ist nicht markiert.

Um einen einheitlichen Standard bei den Furtquerungen in Marktoberdorf zu erreichen: Markierung mit Leitlinien und rot eingefärbter Fahrbahnoberfläche.
