top plan Osteranger 16 · D - 87616 Wald

Radverkehrskonzept: Hindernisse und Problemstellen

im Rahmen des Radverkehrskonzeptes haben wir auf dem Alltagsradnetz die punktuellen Gefahren- und Problemstellen sowie die Hindernisse für Radfahrende analysiert und Lösungsvorschläge erarbeitet.

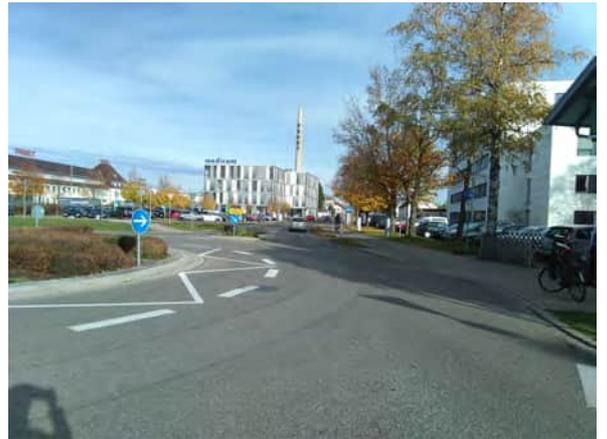
Standortnummer: 09777151-0004

Kreisverkehr Ruderatshofener Straße (Nordostseite)

Der Wechsel von der Fahrbahn im Kreisverkehr auf den getrennten Geh- und Radweg in Richtung Norden ist für Radfahrer erst spät erkennlich.

Das Aufbringen eines Radpiktogramms mit einem Richtungspfeil wäre eine mögliche Maßnahme, um den Radfahrer intuitiver zu leiten und die Aufmerksamkeit auf den Radweg zu lenken.

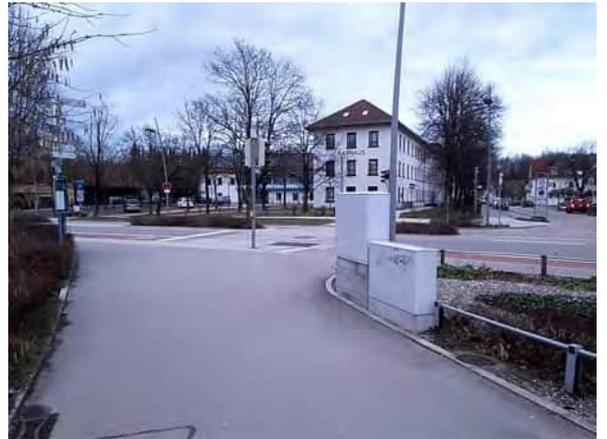
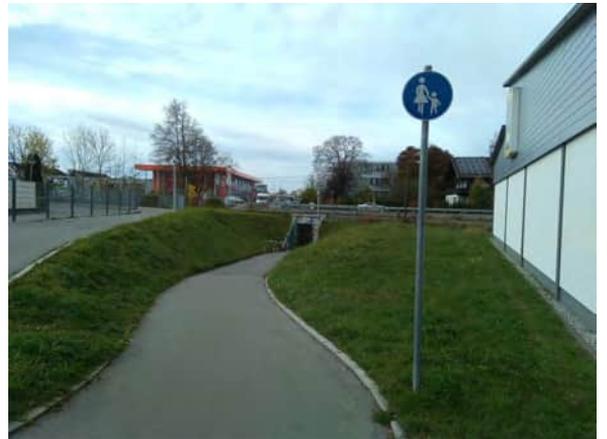
Standortnummer: 09777151-0005

Marktoberdorf, Kemptener Straße / Bahnhofstraße

Zwischen Bahnhofstraße und Johann-Georg-Fendt-Straße ist das Radfahren verkehrsrechtlich verboten. Radfahrende müssten absteigen und schieben.

Das Radfahren für eine Testphase frei geben. Den Gehweg zwischen Bahnhofstraße und Johann-Georg-Fendt-Straße mit dem Zusatzzeichen "Rad frei" versehen. (Das gilt auch für die Verkehrszeichen von der Gegenrichtung.) Die Freigabe erscheint trotz der relativ engen Unterführung vertretbar.

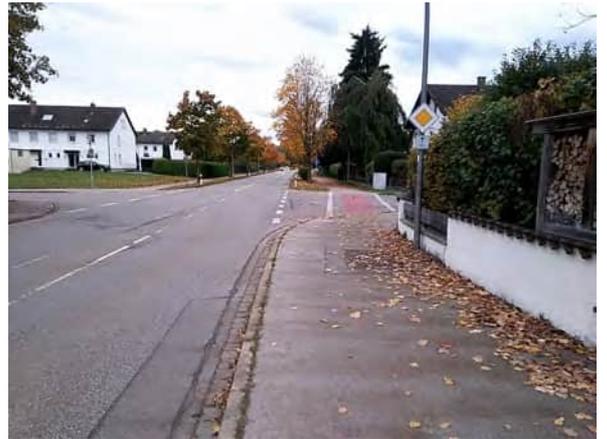
Standortnummer: 09777151-0007

Marktoberdorf, Meichelbeckstraße / Bahnhofstraße

Radverkehrsführung nicht eindeutig.

Mit einer Bodenmarkierung (Radpikto und Richtungspfeil nach Süden) kann die gewünschte Radverkehrsführung auf dem Geh- und Radweg deutlich gemacht werden. Es soll damit verhindert werden, dass ortsunkundige Radfahrende auf die Meichelbeckstraße fahren.

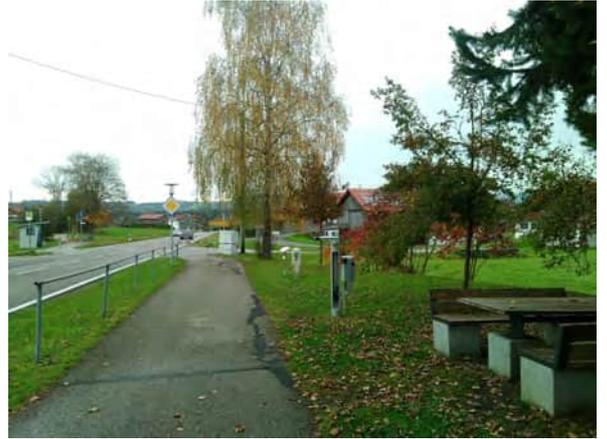
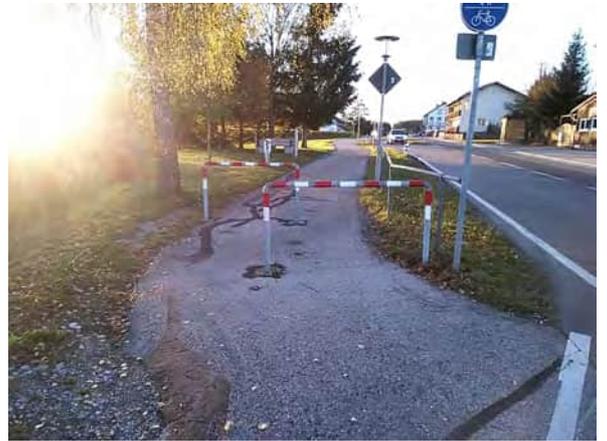
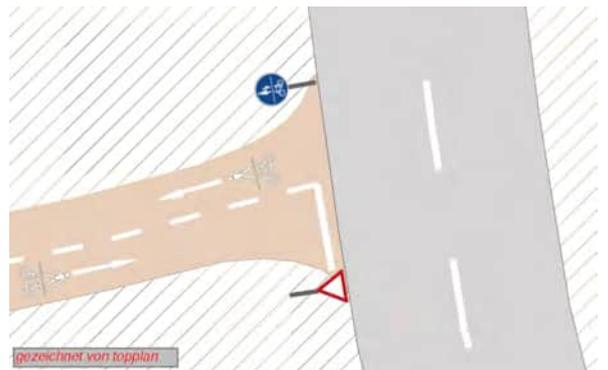
Standortnummer: 09777151-0016

Rieder, Dorfstraße / Hauptstraße

Umlaufschranke: Durchgangsbreite 1,0 bis 1,5 m

Die Umlaufschranke stellt ein Hindernis für alle Radfahrende dar. Sie kann nur umständlich passiert werden. Für Radfahrende mit Lastenrad oder Anhänger ist sie ein erhebliches Hindernis. Ihr Nutzen sei in Frage gestellt, da auf Höhe Kirchgasse und Weiherweg ohne Hindernisse auf den Radweg auf- und abgefahren werden kann. Dies nutzen einige Radfahrende und sind dadurch länger als erforderlich auf der B 16. Das sollte vermieden werden.

Die Umlaufschranke ist zudem eine Gefahrenquelle. Sofern mehrere Personen direkt hintereinander die Umlaufschranke passieren (oder sich entgegenkommen), kann dies zu einem Rückstau auf der B 16 führen.

Nochmals prüfen, ob die Umlaufschranke an der Südseite der B 16 evtl. abgebaut werden kann und dafür am Ende des Radweges VZ 205 "Vorfahrt gewähren" (oder VZ 206 "Stopp") angeordnet und eine Haltelinie markiert wird.

Sofern die Umlaufschranke bestehen bleibt, den Aufstellbereich zwischen Schranke und Fahrbahnrand vergrößern, damit die Rückstaugefahr minimiert werden kann.

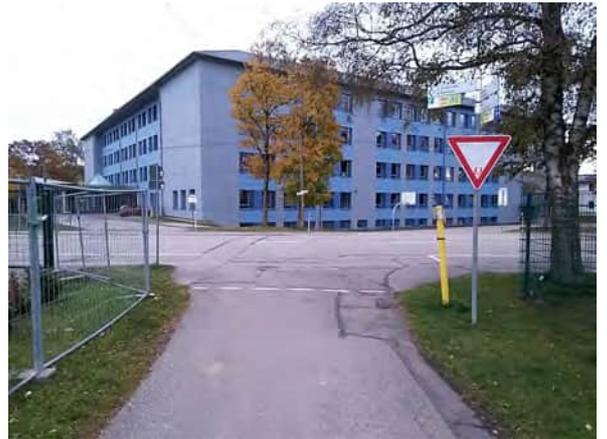
Standortnummer: 09777151-0012

Mühlsteig auf Höhe Mittelschule

Bordstein: Höhe bis 5 cm

Bordstein erschwert Auffahrt von Fahrbahn auf den Geh- und Radweg für alle Radfahrenden, welche von Westen (Radweg an Bahngleis / Thalhofen) kommen.

Bordstein im Zufahrtsbereich von Westen kommend vollständig absenken.

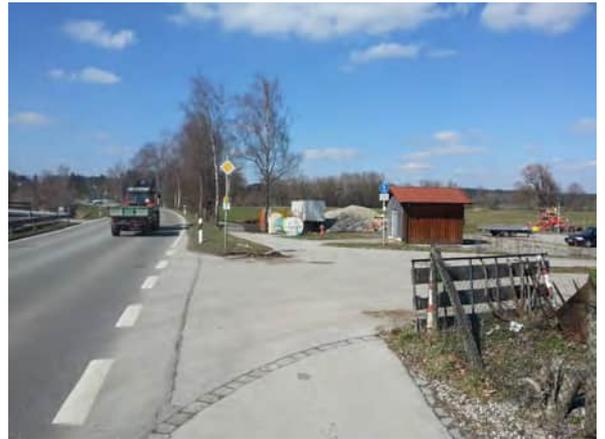
Standortnummer: 09777151-0053

Thalhofen, Brückenstraße

Das Verkehrszeichen "gemeinsamer Geh- und Radweg" ist relativ weit von der Fahrbahn entfernt und kann daher übersehen werden. Sofern Radfahrende deswegen nicht auf den Geh- und Radweg auffahren, würden sie, von Osten kommend, auf der stark befahrenen Fahrbahn weiter radeln.

Mit einer Bodenmarkierung (Radpikto und Richtungspfeil) nahe an der Fahrbahn kann die gewünschte Radverkehrsführung für Radfahrende, welche von Osten kommen, deutlicher gemacht werden. (Zusätzlich könnte ein Fußgänger-Piktogramm aufgebracht werden.)

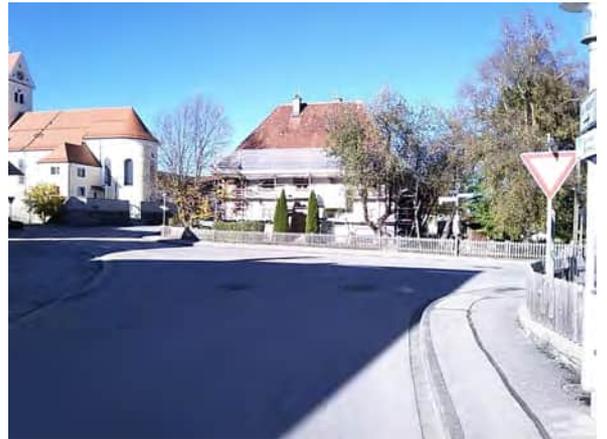
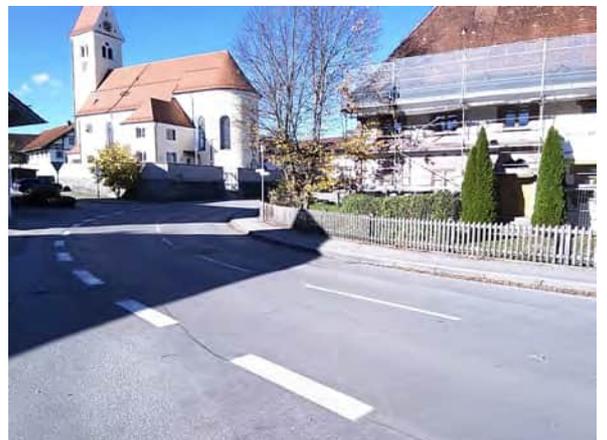
Standortnummer: 09777151-0061

Geisenried, Kreisstraße OAL 10 / Riedstraße

Straßenquerung: innerorts leicht

Eine geringfügige Verbesserung ist möglich, wenn der Bewuchs im Grundstück von Hs.Nr. 8 so zurück geschnitten wird, dass die Sichtfelder auf Höhe der Radfahrenden (und Kfz) freier sind. Eine vollständige Beseitigung ist aufgrund der räumlichen Gegebenheiten (Gebäude, Linienführung der Kreisstraße) nicht möglich.

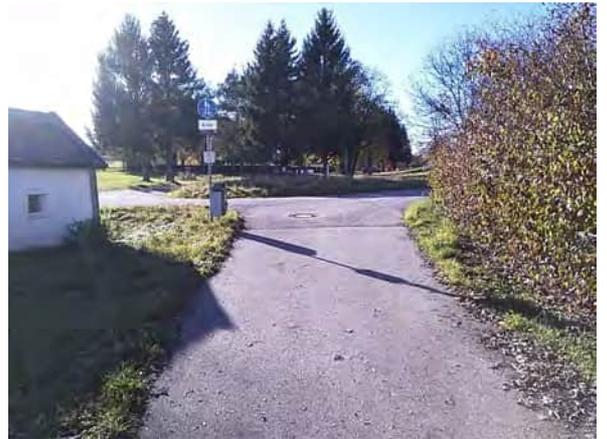
Standortnummer: 09777151-0062

östlich von Geisenried

Mittelfristig ist eine Sanierung der beschädigten Oberflächen zu empfehlen.

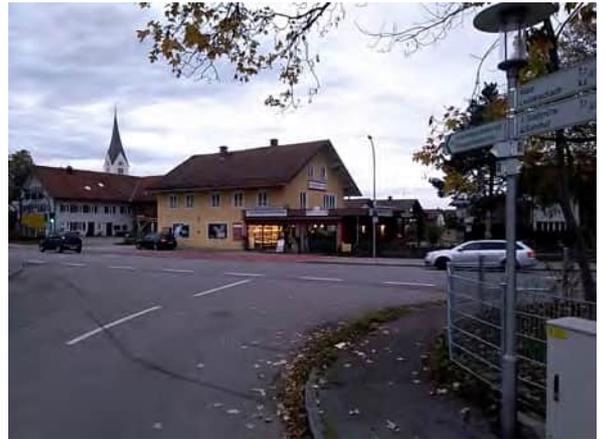
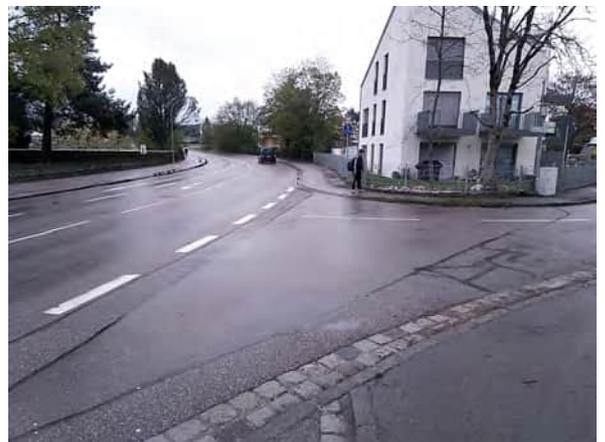
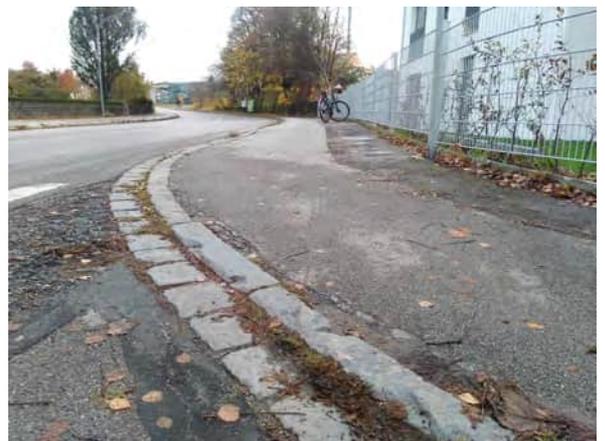
Thalhofen, Brückenstraße / Zugspitzstraße

Bordstein: Höhe bis 5 cm

Der Absatz bei der Pflasterzeile und Bordstein bei der Auffahrt auf den gemeinsamen Geh- und Radweg parallel zur B 472 in Richtung Nordosten zwingt Radfahrer zu einer deutlichen Geschwindigkeitsreduzierung. Hinzu kommen Schäden in der Asphaltdecke.

Sanierung des Bereichs mit Schaffung einer ebenen, durchgängig asphaltierten Auffahrt auf den Geh- und Radweg nach Nordosten.

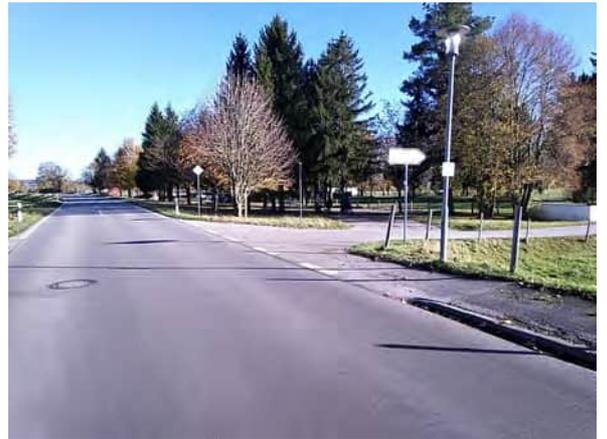
Standortnummer: 09777151-0076

östlicher Ortseingang von Geisenried

Mittelfristig ist zudem eine Sanierung der beschädigten Oberflächen zu empfehlen.

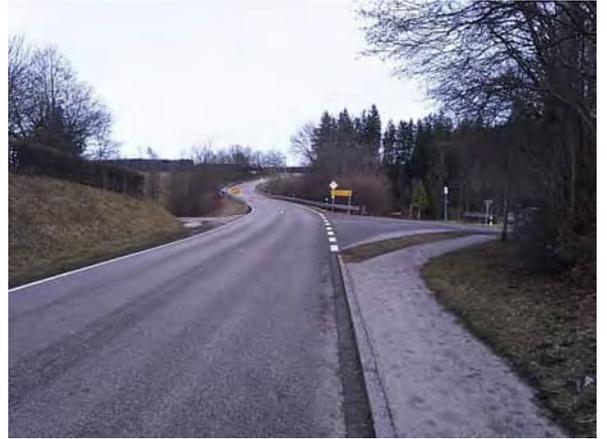
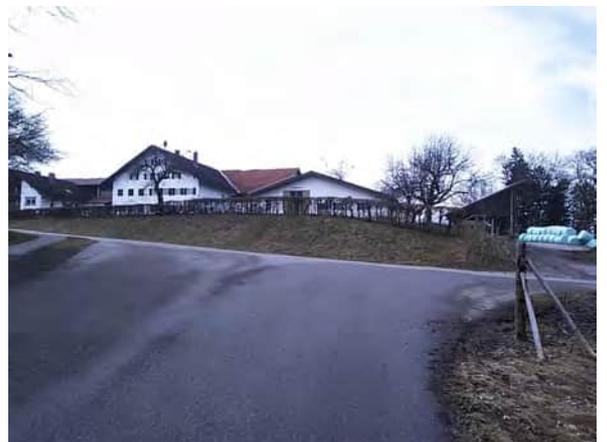
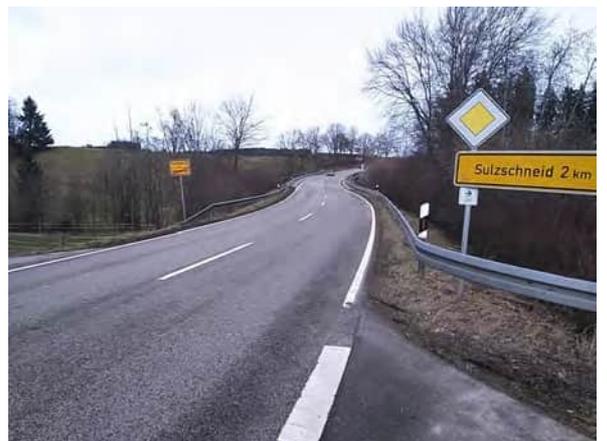
Balteratsried, Freybergstraße / St 2008

Straßenquerung: innerorts leicht

Prüfung mit der Verkehrsbehörde, ob die Ortstafel etwas weiter nach Norden versetzt werden kann um die Geschwindigkeiten des Kfz-Verkehrs im Einmündungsbereich zu verringern.

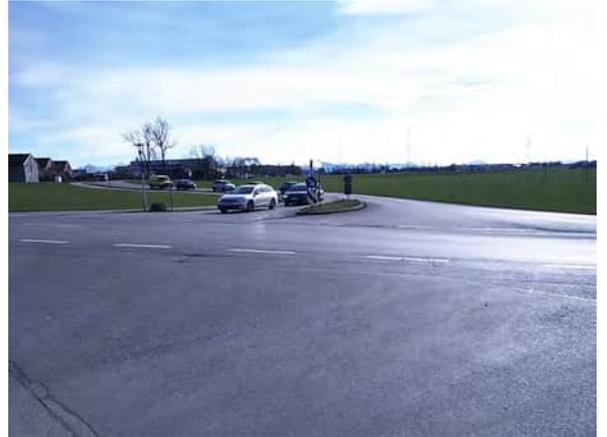
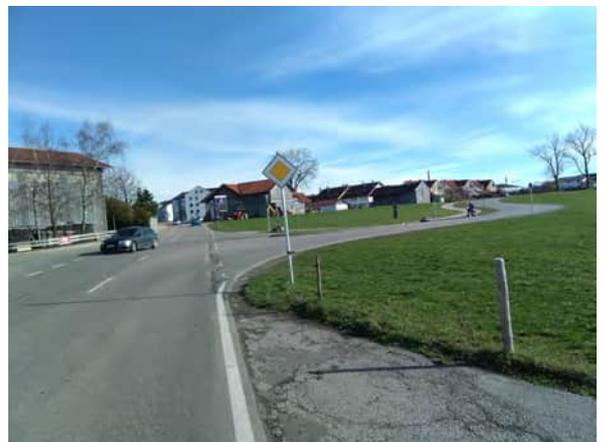
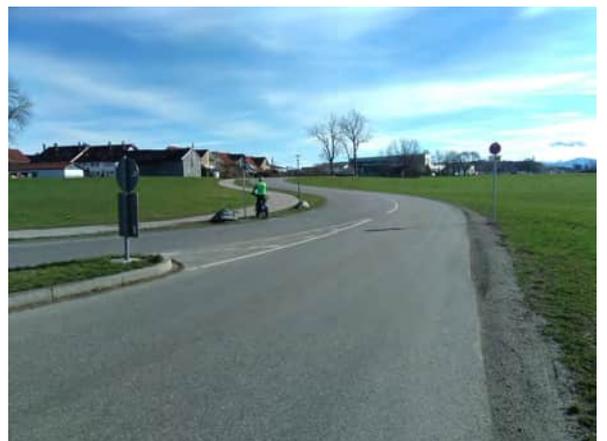
Standortnummer: 09777151-0105

Ennenhofener Straße / OAL 7 / Weitfeldstraße

Führungsform: ungeeigneter Übergang bei Wechsel Führungsform

Bau einer zusätzlichen, asphaltierten und ebenen Auffahrtsmöglichkeit auf den Geh- und Radweg. Diese muss nach (südlich) der Mittelinsel in der Weitfeldstraße angeordnet sein. Im Foto ist die Position durch den Radfahrer hervorgehoben. (Es sind dort schon Radspuren vorhanden, da über den Grünstreifen geradelt wird.)

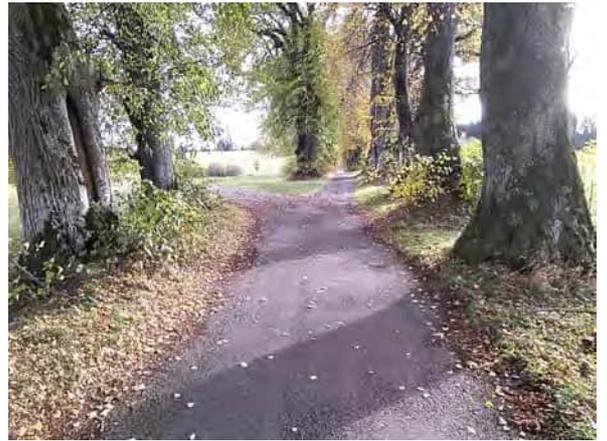
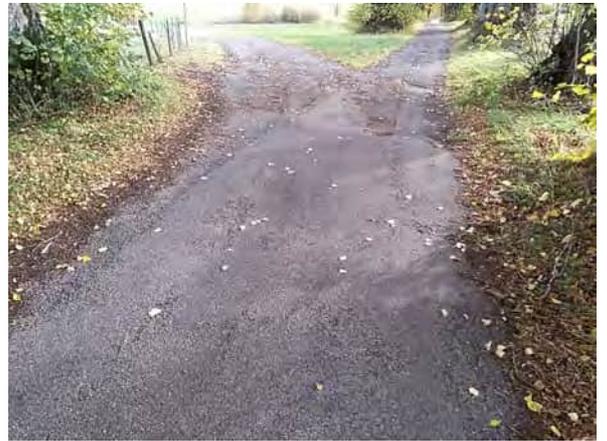
Standortnummer: 09777151-0120

Kurfürstenallee, Abzweigung in Richtung Radweg nach Bertoldshofen

Hinweis: Der Wegezustand ist in Teilbereichen sanierungsbedürftig.

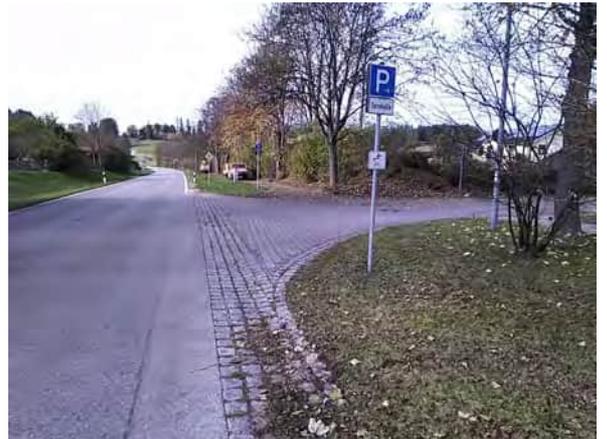
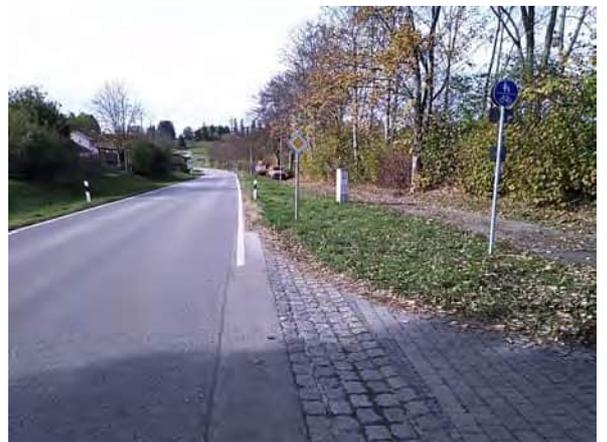
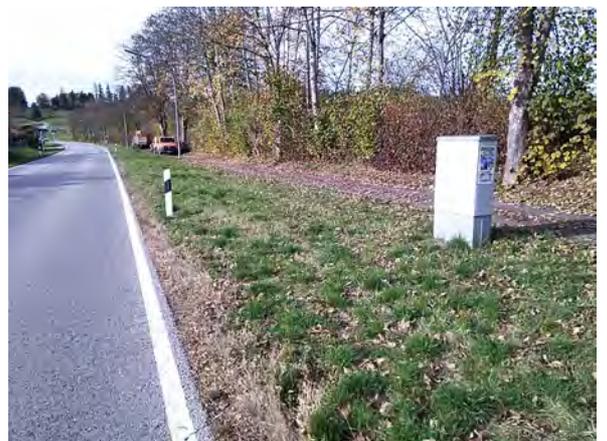
Standortnummer: 09777151-0123

Bertoldshofen, Schongauer Straße / Am Prälatenweg

Führungsform: ungeeigneter Übergang bei Wechsel Führungsform

In Fahrtrichtung Westen die Radfahrenden auf der Fahrbahn am Prälatenweg vorbei führen. Bau einer neuen, asphaltierten Auffahrt auf den Radweg nach dem Verteilerkasten. Ausbildung ohne Absätze und mit radgerechten Radien.

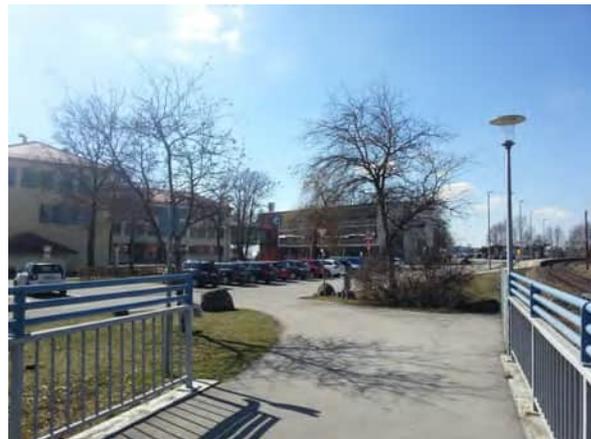
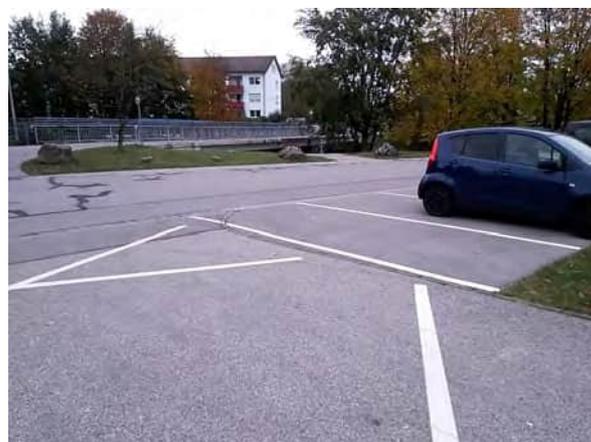
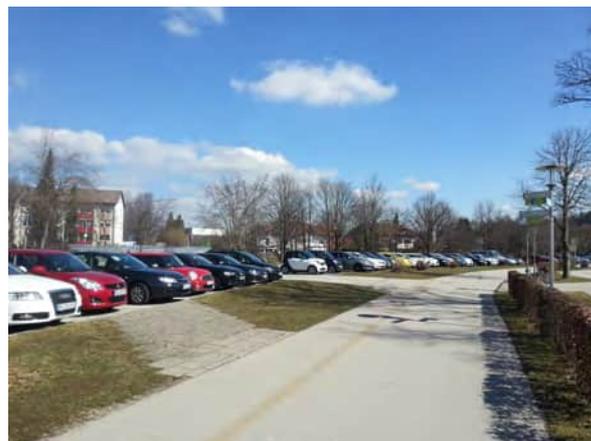
Standortnummer: 09777151-0126

Mühlsteig, bei Realschule

Straßenquerung: innerorts leicht

Aufgrund eingeschränkter Sichtfelder, parkende Fahrzeuge an der Südseite und Bewuchs an der Nordseite, entsteht bei der Straßenquerung ein Gefahrenpotential. Dies ist vor allem außerhalb der Stoßzeiten problematisch, da in diesen Zeiten mit weniger Radfahrenden und Kfz gerechnet wird und daher die Aufmerksamkeit der Verkehrsteilnehmer geringer ist. Der große, relativ dunkle Stein an der Nordwestseite ist bei Dunkelheit nur eingeschränkt erkennbar und stellt ein zusätzliches Gefahrenpotential dar.

1) Auflösung von jeweils ein bis zwei Parkplätzen beidseitig der Querungsstelle um die Sichtfelder zu vergrößern. Sie können z. B. mit Pflanzkübeln blockiert werden.

2) An der Nordseite den Busch komplett entfernen, damit das Sichtfeld von/nach Süden besser wird.

3) Den Stein neben dem Pfosten mit dem Verkehrszeichen entfernen. Den großen Stein gegenüber durch einen gut sichtbaren Poller ersetzen.

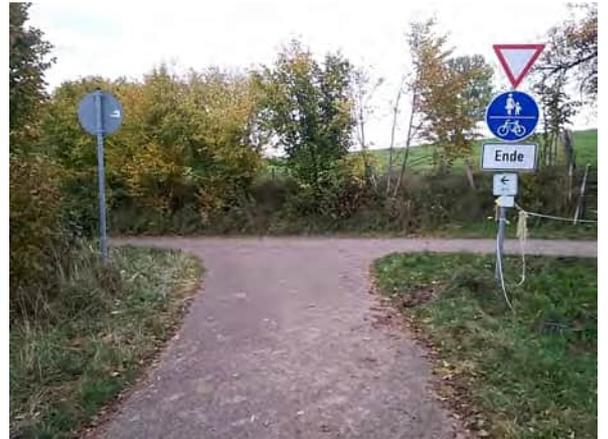
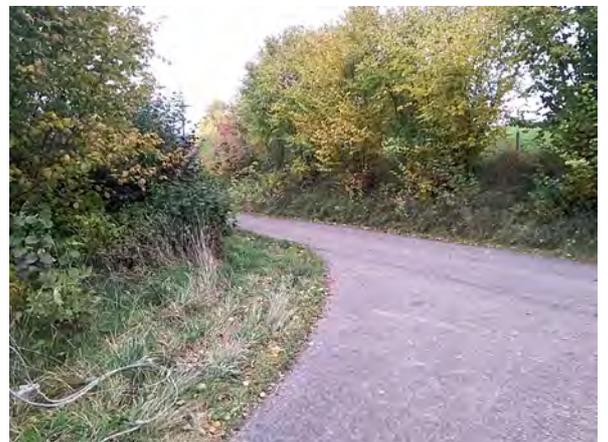
südlich von Ronried

eingeschränktes Sichtfeld

Büsche regelmäßig zurückschneiden, v.a. im Frühsommer.

Für eine durchgängige Radverbindung von Wald kommend sollte die Vorfahrtregelung geändert werden. Zudem kann mit einer Bodenmarkierung (Radpikto's und Richtungspfeile) auf die Radverkehrsführung aufmerksam gemacht werden.

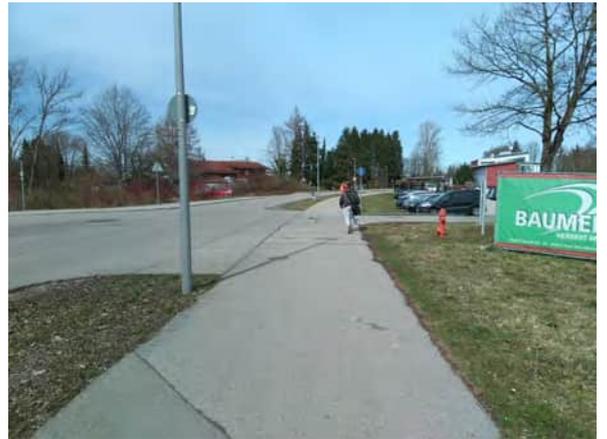
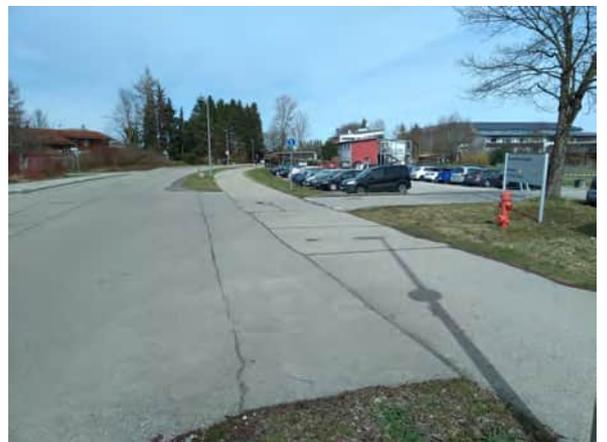
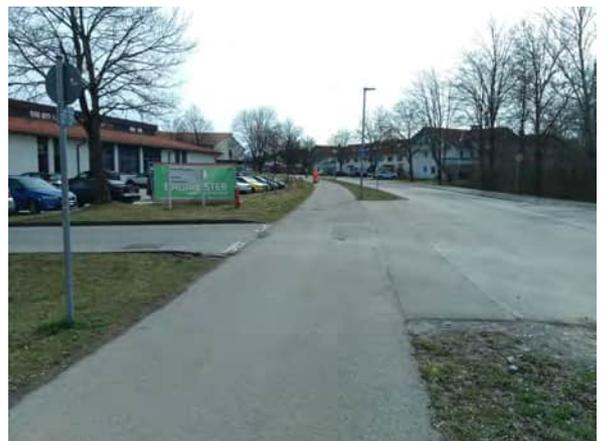
Marktoberdorf, Mühlsteig / Berufsschule

Straßenquerung: Furtquerung

Markierung der Furtquerung mit Leitlinien, rot eingefärbter Fahrbahnoberfläche, Radpiktos und Richtungspfeilen.

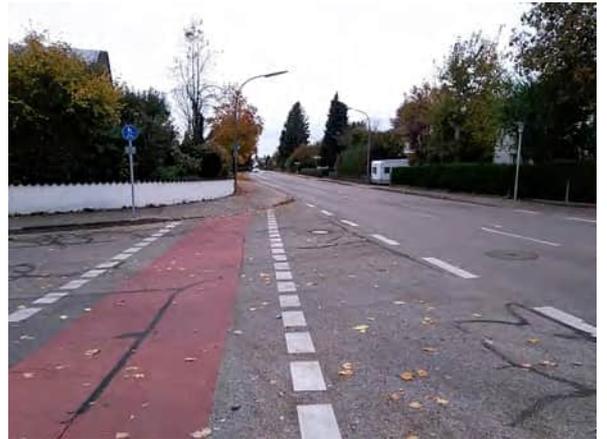
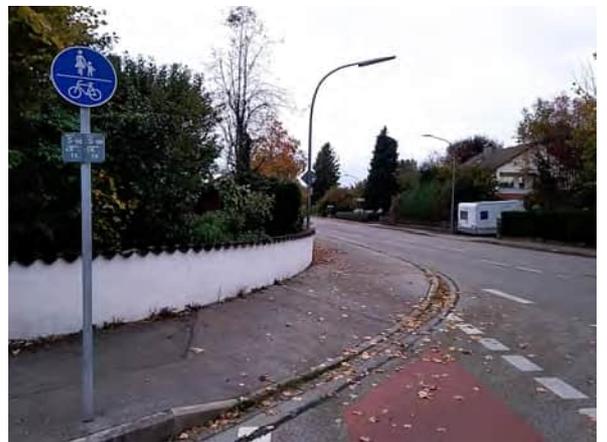
Standortnummer: 09777151-0543

Marktoberdorf, Meichelbeckstraße / Mozartstraße

Engstelle

Die Benutzungspflicht nach Norden aufheben, damit ein gemeinsamer Geh- und Einrichtungsweg (nach Süden) entsteht. In Fahrtrichtung Norden die Radfahrenden in Fahrtrichtung rechts (an der Ostseite) führen (siehe Entwicklungsmaßnahme).

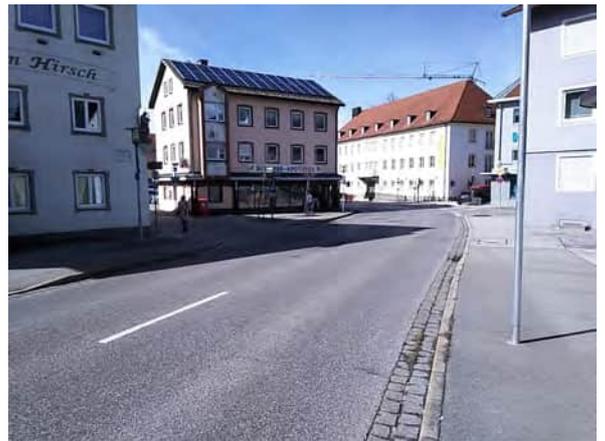
Georg-Fischer-Straße / Eberle-Kögl-Straße

Straßenquerung: innerorts schwer

1) Bei der Ausfahrt aus der Georg-Fischer-Straße ist kein VZ 205 "Vorfahrt gewähren" vorhanden. Der PKW-Verkehr darf zwar in diese Richtung aufgrund der Einbahnregelung nicht fahren, jedoch der Radverkehr.

2) Bei der Ausfahrt aus der Georg-Fischer-Straße ist das Sichtfeld nach Nordwesten gering. In Verbindung mit der hohen Verkehrsbelastung führt dies zu einer Gefahrenquelle.

3) Radfahrende, welche von der Füssener Straße kommen und nach Westen abbiegen wollen, müssen auf der Fahrbahn warten bis kein Gegenverkehr kommt. Aufgrund der hohen Verkehrsbelastung kann dies teilweise etwas dauern und von hinten steigt der "Kfz-Druck". Das ist unangenehm.

1) Prüfung, ob die Anordnung von VZ 205 "Vorfahrt gewähren" in der Georg-Fischer-Straße erfolgen kann.

2) Die Anordnung von Tempo 30 auf der Eberle-Kögl-Straße (in Verbindung mit der Musikschule und der St.-Martin-Grundschule) würde für alle Verkehrsteilnehmer die Gefahrenquellen reduzieren.

3) Der Gehweg bei Hs.Nr. 17 ist so breit, dass auf einer Teilfläche eine kleine Aufstellfläche für abbiegende Radfahrer geschaffen werden könnte. Allerdings ist von topplan keine aussagekräftige Abschätzung möglich gewesen, wie viele Radfahrer tatsächlich von der Füssener Straße kommen und nach Westen abbiegen.

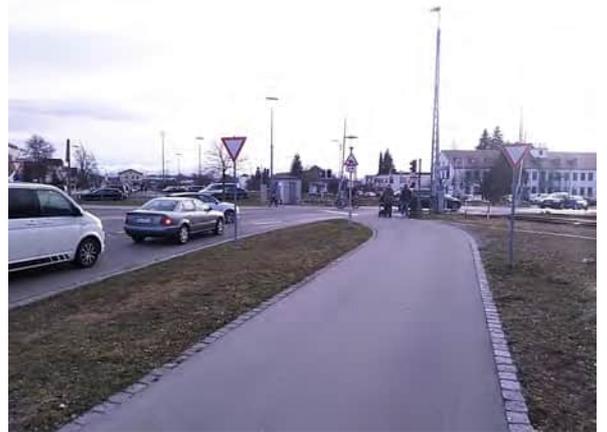
Kreisverkehr Bahnhofstraße / Ruderatshofener Straße

aufgrund verkehrsrechtlicher Anordnung: regelwidrige Anordnung

An der Westseite der Ruderatshofener Straße besteht am Kreisverkehr eine Benutzungspflicht des Geh- und Radweges in Fahrtrichtung Norden. Ebenso gibt es an der Ostseite eine Benutzungspflicht in Fahrtrichtung Norden auf einem getrennten Geh- und Radweg.

Die Benutzungspflicht an der Westseite in Fahrtrichtung Norden aufheben. Verkehrsrechtlich nur als Gehweg ausweisen.

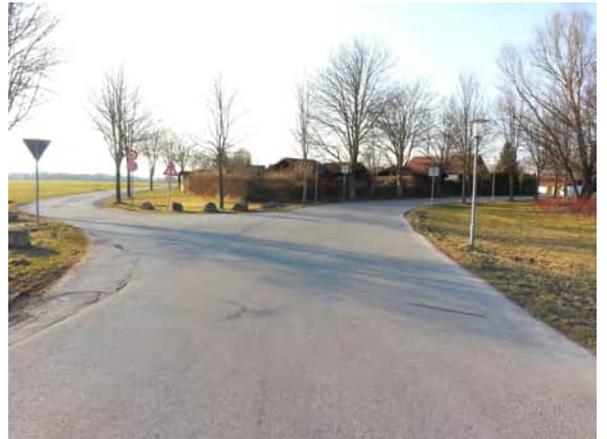
südlicher Ortseingang von Marktoberdorf, Langweg

Vom Carl-Orff-Ring kommend endet an diesem Standort die Tempo-30-Zone. Im Langweg wird Tempo 30 ebenfalls hier beendet. In Fahrtrichtung Osten beträgt die erlaubte Höchstgeschwindigkeit 50 km/h.

Tempo 30 bis an die Einmündung in die Seeger Straße verlängern. Dadurch kann die Radachse von Thalhofen über den Langweg bis zur Seeger Straße (und Abzweigung in Richtung Ettwieser Weiher) durchgängig mit max. 30 km/h befahren werden.

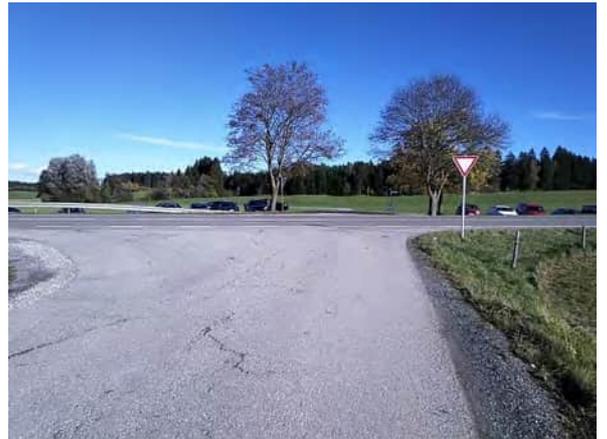
nordöstlich von Geisenried, Querung B 472

Querung der B 472 ausserorts, jedoch mit Geschwindigkeitsbegrenzung und großen Sichtfeldern, allerdings mit sehr hoher Verkehrsbelastung (Anschluss B 12).

Alternativ zu den vorhandenen Verkehrszeichen 205 "Vorfahrt gewähren" könnten beidseitig "Stop-Schilder" angeordnet werden (VZ 206). Beide Ausfahrten werden sowohl von Kfz als auch von Radfahrenden genutzt.

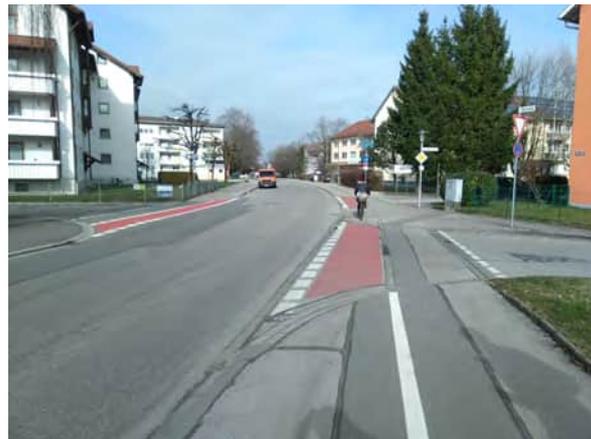
Marktoberdorf, Schwabenstraße / Dr.-Geiger-Straße

Führungsform: Absenkungen bei Einfahrten

1) Zwischen den beiden Einmündungen müssen die Radfahrende auf einem sehr kurzen Stück auf den getrennten Geh- und Radweg auf- und abfahren. Hinzu kommen Unebenheiten bei den zu querenden Pflasterzeilen und Fahrbahnschäden.

2) An der Schwabenstraße sind in Teilbereichen des getrennten Geh- und Radweges Pflasterzeilen mit kleinem Absatz zwischen dem Radweg und dem Gehweg. Die kleinen Absätze mit Kanten sind eine Gefahrenquelle für Radfahrende.

1) Schaffung einer durchgängigen Furtquerung über beide Einmündungen hinweg. In diesem Zuge Sanierung der Fahrbahnschäden.

2) Da die Schwabenstraße eine Hauptachse für den Radverkehr darstellt, wird eine weitere Verbesserung der Radverkehrsführungen empfohlen (siehe Entwicklungsmaßnahmen). In diesem Zuge können die Pflasterzeilen zwischen Radweg und Gehweg entfernt werden.

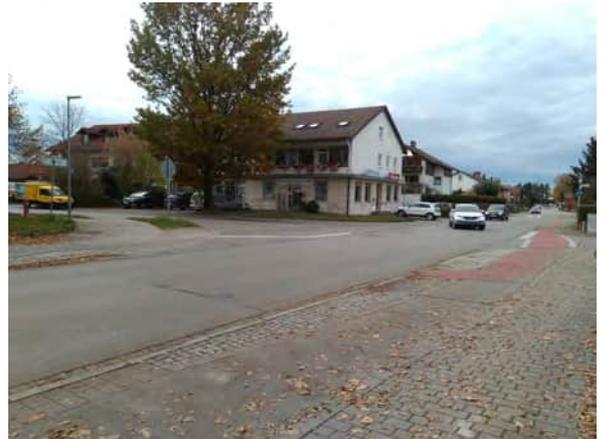
Marktoberdorf, Schwabenstraße / Moosstraße

- 1) An der Ostseite der Schwabenstraße ist die rote Fahrbahnmarkierung sanierungsbedürftig.
- 2) Von Norden kommend ist die Auffahrt auf den getrennten Geh- und Radweg in Fahrtrichtung Süden nicht intuitiv erkennbar.

- 1) Erneuerung der roten Fahrbahnmarkierung. Verwiesen sei jedoch auf die Problematik der Radverkehrsführung in der Schwabenstraße zwischen dieser Kreuzung und dem Kreisverkehr mit der Ennenhofener Straße. Abhängig von der Neugestaltung verändert sich evtl. die Radverkehrsführung auch in diesem Kreuzungsbereich und damit die Fahrbahnmarkierung.
- 2) Aufbringung eines Radpiktos und Richtungspfeiles, welche die Auffahrt auf den getrennten Geh- und Radweg in Richtung Süden verdeutlichen.

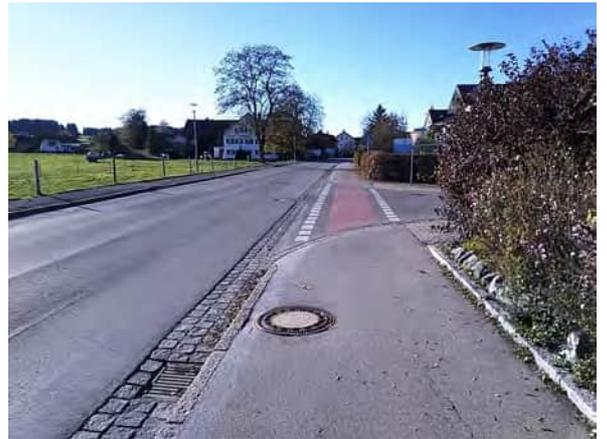
Geisenried, Geisenrieder Straße / Sankt-Alban-Ring

Bewuchs

Die zur Verfügung stehende Breite des Geh- und Radweges wird durch seitlichen Bewuchs (Hecke, Büsche) verringert. Hinzu kommt, dass der Geh- und Radweg von Grund auf zu schmal ist (siehe Entwicklungsmaßnahme).

Die Büsche und Hecken müssen sehr regelmäßig zurück geschnitten werden, damit die gesamte Breite des Geh- und Radweges genutzt werden kann. Neben dem Asphalttrand ist zusätzlich ein freier Lichtraum von ca. 0,5 m zu empfehlen, da der Geh- und Radweg bereits sehr schmal ist.

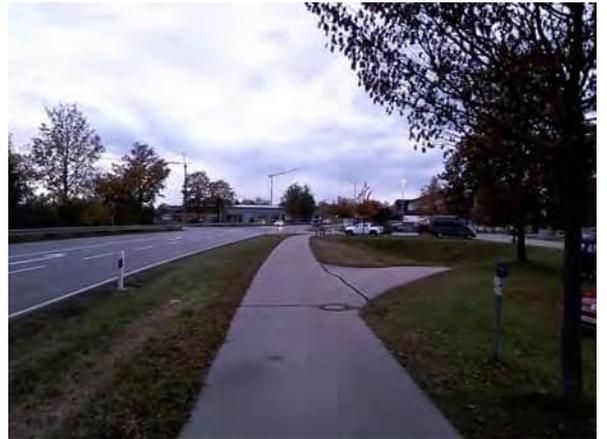
Gewerbegebiet West, auf Höhe Auto Singer

eingeschränktes Sichtfeld

Im Bereich der Unterführung und den Zufahrten zur Unterführung sind entgegenkommende Fußgänger und Radfahrer nur eingeschränkt sichtbar.

Im Bereich der Unterführung ist bereits eine Mittellinie markiert. Diese jedoch in den Zufahrtbereichen deutlich länger markieren. Zusätzlich Richtungspfeile aufbringen.

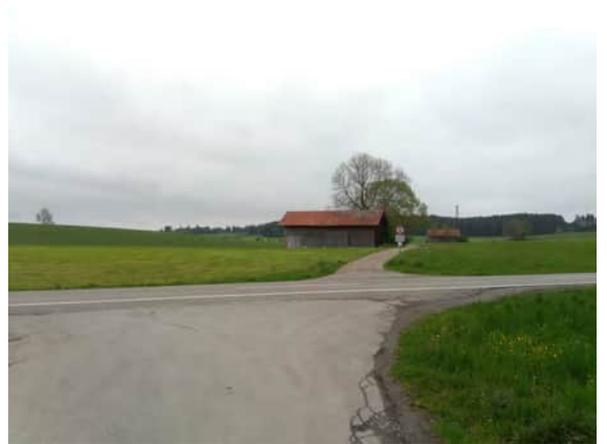
Querung B 16 nahe Parkplatz Hochwieswald

Straßenquerung: ausserorts schwer

Überquerung der B 16 nahe Parkplatz Hochwieswald ist aufgrund hoher Verkehrsbelastung und hoher Geschwindigkeiten der Kfz für Radfahrer und Fußgänger gefährlich.

Beidseitig Anordnung von VZ 205 "Vorfahrt gewähren" (oder sogar VZ 206 - Stopp) und Markierung einer Haltelinie (sofern noch nicht umgesetzt).

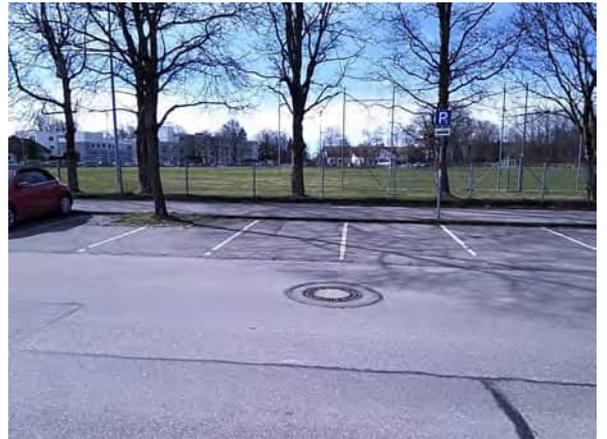
Bahnhofstraße / Thanellerstraße

Führungsform: ungeeigneter Übergang bei Wechsel Führungsform

Schaffung einer Wegeverbindung durch Auflösung von 3 Parkplätzen und Ausbau des Bordsteins. Markierung der Radführung mit roter Farbe und Radpikto. Blockierung der seitlich davon befindlichen Parkplätze mit z. B. Pflanzkübeln oder einer Baumscheibe. Es muss beidseitig der Zufahrt mindestens jeweils 1 Parkplatz frei bleiben, damit eine Sichtbeziehung zwischen den Kfz auf der Bahnhofstraße und den querenden Radfahrenden (auch kleinere Kinder) möglich ist.

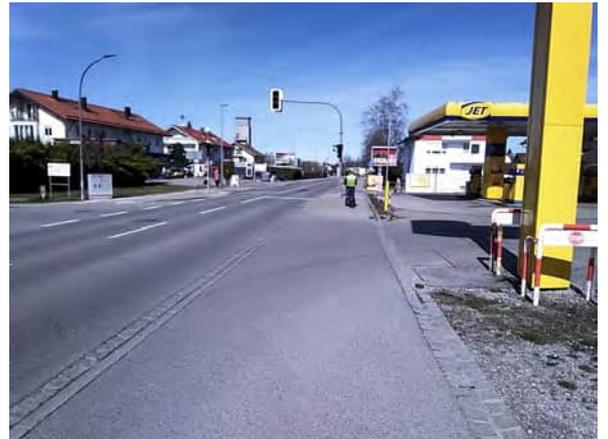
Kaufbeurer Straße bei Jet-Tankstelle

Straßenquerung: Furtquerung

1) Der Geh- und Radweg an der Kaufbeurer Straße quert die beiden Zufahrten zur Tankstelle. Aufgrund der hohen Kundenfrequenz und dem Fokus der ausfahrenden Fahrzeuge auf den starken Kfz-Verkehr auf der Kaufbeurer Straße entsteht ein erhebliches Gefahrenpotenzial für Radfahrende.

2) Radfahrende, welche die Geh- und Radverbindung ab der Wiesenstraße nutzen, müssen, um zur Ampelquerung zu gelangen, die Ausfahrt der Tankstelle queren. Gleiches gilt in die Gegenrichtung vom Jörglweg zur Wiesenstraße.

1) Markierung der beiden Furtquerungen mit Leitlinien, rot eingefärbter Fahrbahnoberfläche und Radpiktos.

2) Wir möchten eine Verkehrsschau empfehlen, welche prüft, ob die Ampelquerung evtl. auf Höhe des Geh- und Radweges, welcher von der Wiesenstraße kommt, verlegt werden kann.

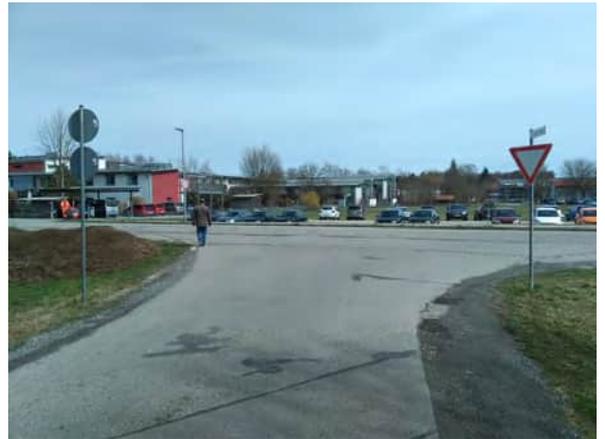
Mühlsteig / In der Feilen

Führungsform: ungeeigneter Übergang bei Wechsel Führungsform

Asphaltierung eines ca. 2,5 m breiten Streifens auf Höhe der Querung.

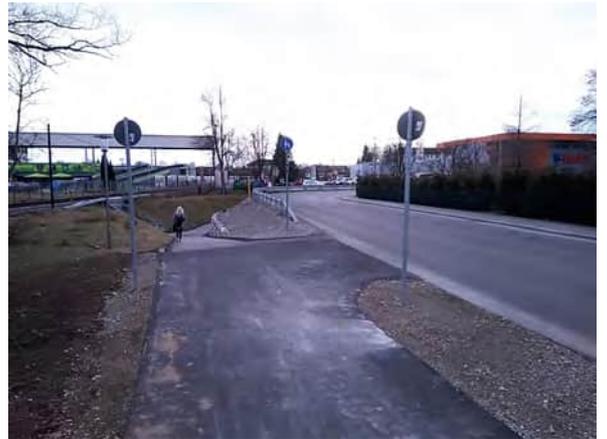
Johann-Georg-Fendt-Straße

aufgrund verkehrsrechtlicher Anordnung

Wir möchten eine Testphase mit Freigabe des Gehweges für den Radverkehr durch das Zusatzzeichen "Rad frei" anregen. Das gilt auch für den Gehweg vom V-Markt kommend. Und auch für die Gegenrichtung von der Bahnhofstraße kommend.

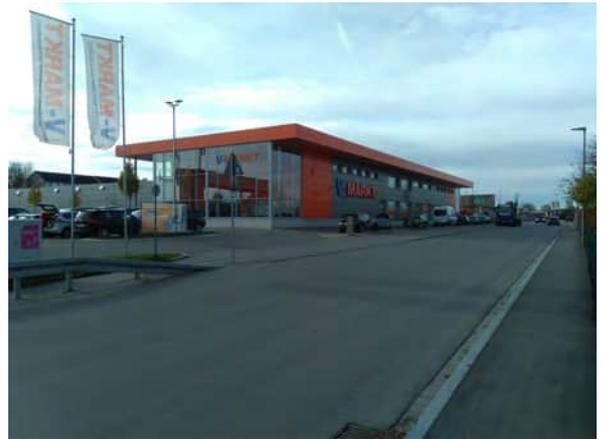
Johann-Georg-Fendt-Straße / V-Markt

Straßenquerung: Furtquerung

Markierung der Furtquerung mit Leitlinien, rot eingefärbter Fahrbahnoberfläche und Radpiktos mit Richtungspfeilen.

Mit dem Betreiber des Verkaufswagens und V-Markt ist zu klären, ob der Verkaufswagen an einer anderen Position aufgestellt werden kann. Das Sichtfeld würde deutlich größer werden, wenn der Wagen z. B. ca. 15 m weiter südlich steht.

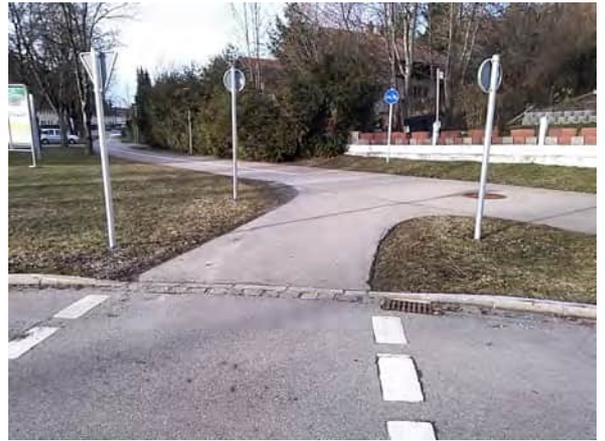
Füssener Straße / Tölzer Straße

Führungsform: zu geringe Kurvenradien

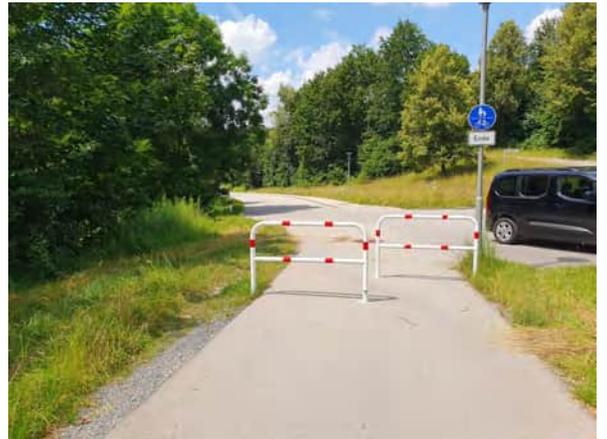
Tölzer Straße

Umlaufschranke: Durchgangsbreite über 1,5 m

Umlaufschranken stellen ein Hindernis vor allem für Radfahrende mit Anhänger oder Lastenrad dar.

Bitte prüfen, ob Umlaufschranken ganzjährig abgebaut sein können. In den Wintermonaten ist dies der Fall. Anstelle der Umlaufschranken könnte das Verkehrszeichen "Vorfahrt gewähren" angeordnet und eine Haltelinie markiert werden. Dies sollte bei der Einmündung in die untergeordnete Straße ausreichen.

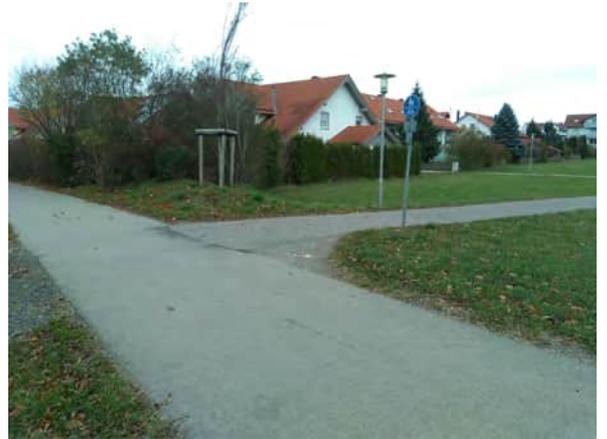
Weitfelsstraße, nördlich des Fendt-Geländes

Führungsform: zu geringe Kurvenradien

Bei der Einmündung des Geh- und Radweges, welcher von Osten kommt, gibt es keine "Abbiegeradien". Die Erfordernis ist deutlich durch die ausgefahrene Kiesfläche am Übergang zwischen den beiden Geh- und Radwegen erkennbar.

Asphaltierung von radgerechten Eckausrundungen.

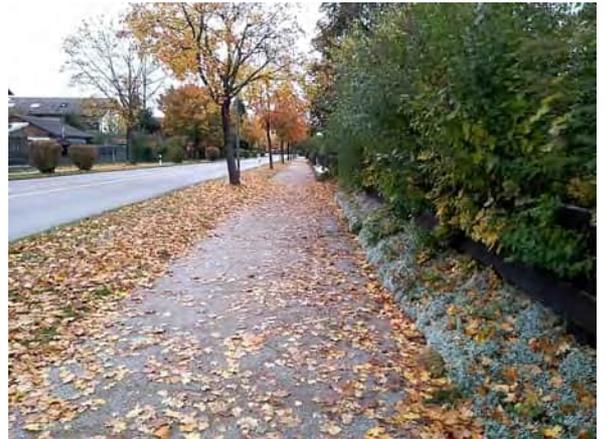
Meichelbeckstraße

Bewuchs

Die zur Verfügung stehende Breite des Geh- und Radweges wird durch seitlichen Bewuchs (Büsche) verringert. Hinzu kommt im Herbst Laub auf der Fahrbahn.

Die Büsche müssen zurückgeschnitten werden. Neben dem Fahrbahnrand ist ein Lichtraum von ca. 0,5 m frei zu halten. Die Fahrbahn muss v.a. im Herbst regelmäßig gereinigt werden.

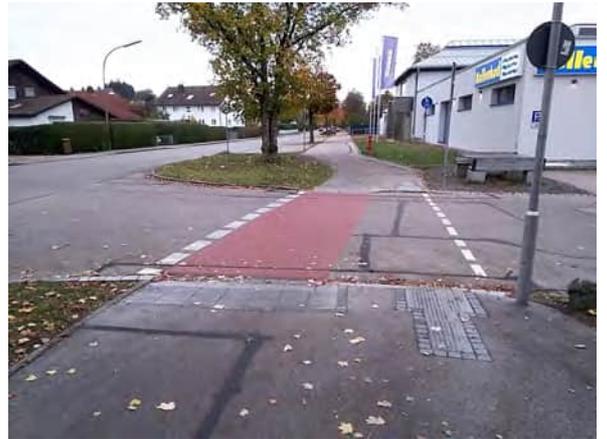
Bahnhofstraße / Hallenbad

Gefahrenstelle: leicht

Der Geh- und Radweg ist vom Hallenbad bis zur Peter-Dörfler-Straße nicht beleuchtet.

Aufgrund der Frequentierung und der parkenden Autos, welche teilweise in den Radweg hineinreichen, sollte der Geh- und Radweg gut beleuchtet werden.

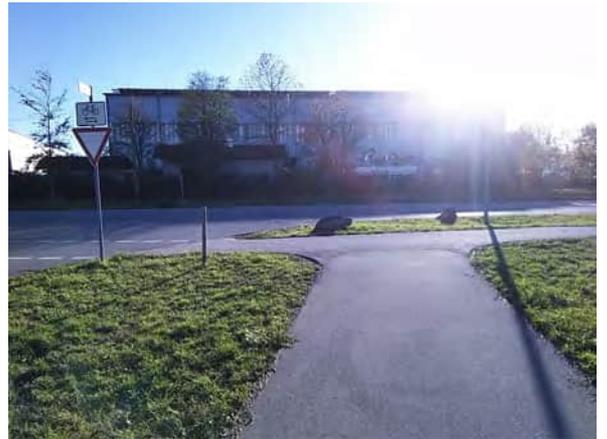
Gewerbegebiet West, Röntgenring / Einsteinstraße

Zwischen den Geh- und Radwegen an der Südseite des Röntgenrings und an der Einsteinstraße gibt es keine direkte Verbindung. In Verlängerung des Radweges an der Einsteinstraße verhindert eine Grünfläche eine direkte Querung des Röntgenrings. An der Südseite des Röntgenrings ist eine Parkbucht und ein Grünstreifen.

Schaffung einer direkten, asphaltierten Verbindung vom Radweg an der Einsteinstraße an den Radweg an der Südseite des Röntgenrings. Die Parkbucht in diesem Bereich muss dafür aufgelöst werden. (Sie darf nicht nur verkleinert werden, da dann parkende Fahrzeuge die Sicht auf querende Radfahrer beeinträchtigen würden. Entlang der Einsteinstraße stehen ausreichend Parkmöglichkeiten zur Verfügung.)

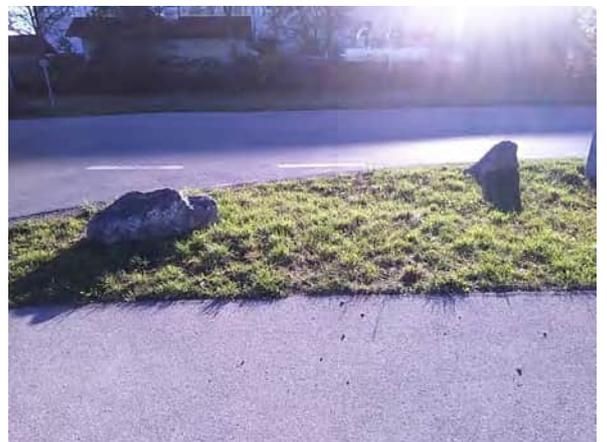
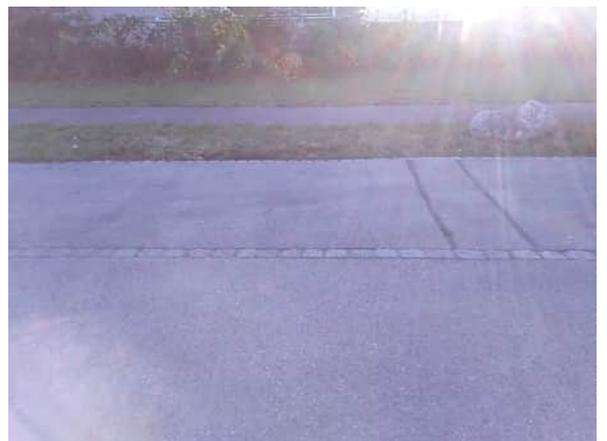
Gewerbegebiet West, Röntgenring / Einsteinstraße

Der Geh- und Radweg quert vorfahrtsberechtigt die Einsteinstraße im Einmündungsbereich in den Röntgenring.

Seitliche Leitlinien sind vorhanden. Zusätzlich kann eine rote Fahrbahnmarkierung und die Anbringung von Radpiktos und Richtungspfeilen erfolgen.

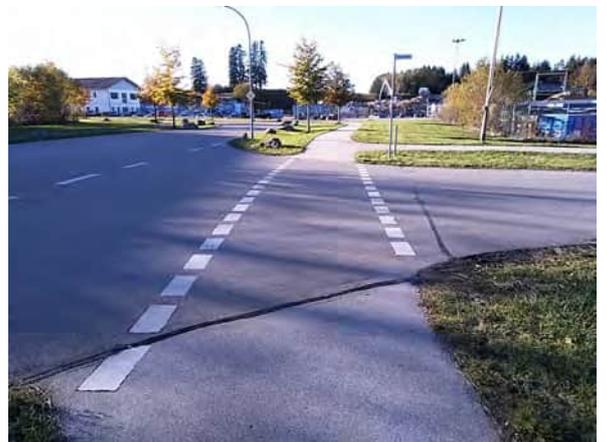
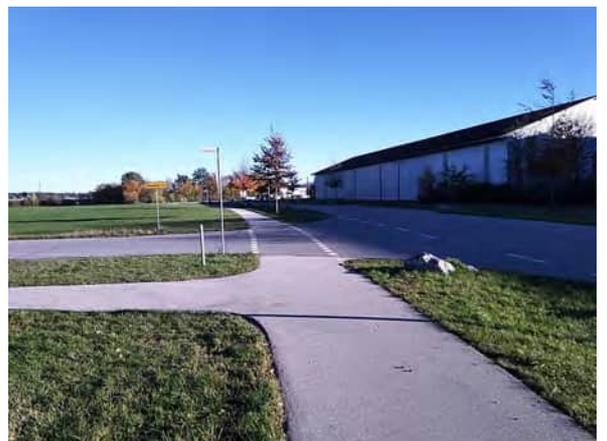
Ennenhofener Straße, Höhe Einmündung Memelstraße

Die weiße Blockmarkierung ist irreführend. Sie suggeriert, dass der Radfahrer auf den Gehweg fahren soll.

Eine Möglichkeit zur Verbesserung besteht darin, die Blockmarkierung parallel zum Gehweg auslaufen zu lassen, um den Übergang auf die Fahrbahn zu verdeutlichen.

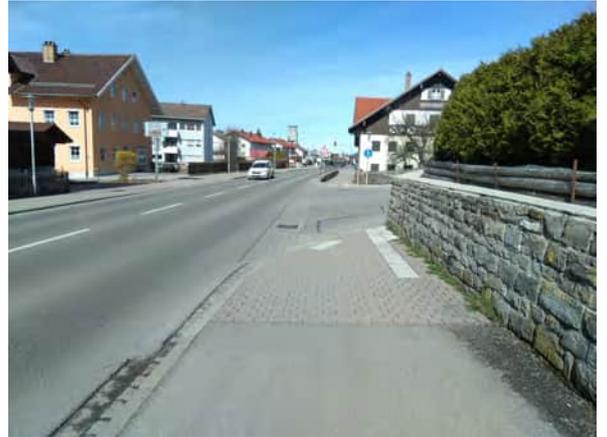
Kaufbeurer Straße / Keltenstraße

Straßenquerung: Furtquerung

Markierung der Furtquerung mit Leitlinien, rot eingefärbter Fahrbahnoberfläche und Radpiktos.

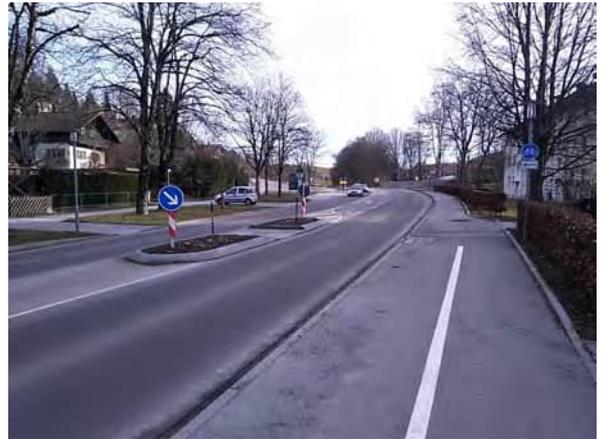
Füssener Straße

aufgrund verkehrsrechtlicher Anordnung: regelwidrige Anordnung

Radfahrende stadtauswärts dürfen hier nicht auf die andere Straßenseite geleitet werden. Sie müssen in Fahrtrichtung rechts bis auf Höhe der Tölzer Straße weiter geführt werden (siehe auch Empfehlungen Entwicklungsmaßnahme -040).

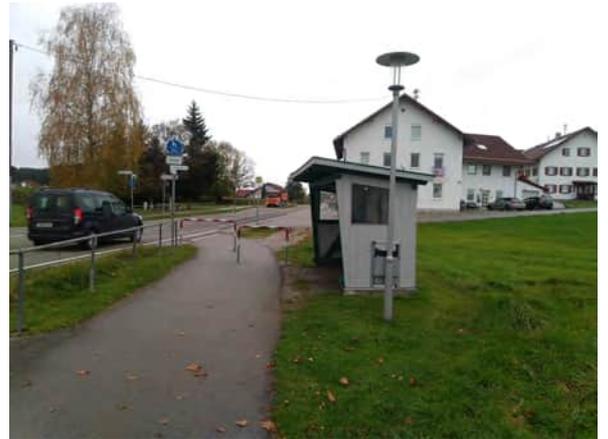
Rieder, Alte Marktoberdorfer Straße / Hauptstraße

Umlaufschranke: Durchgangsbreite 1,0 bis 1,5 m

Im Rahmen einer Verkehrsschau wurde an der Umlaufschranke festgehalten. Sie verringert die Unfallgefahr bei der Querung der B 16.
