top plan Osteranger 16 · D - 87616 Wald

Radverkehrskonzept: Hindernisse und Problemstellen

im Rahmen des Radverkehrskonzeptes haben wir auf dem Alltagsradnetz die punktuellen Gefahren- und Problemstellen sowie die Hindernisse für Radfahrende analysiert und Lösungsvorschläge erarbeitet.

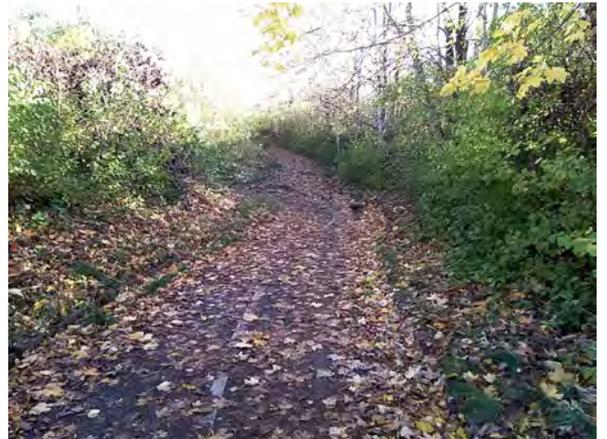
Gewerbegebiet West, Unterführung B 472

Bewuchs

Die zur Verfügung stehende Breite des Geh- und Radweges wird durch seitlichen Bewuchs (Büsche) verringert. Hinzu kommt altes Laub auf der Fahrbahn. Durch das viele und feuchte Laub wird die Oberfläche sehr rutschig. Zum Zeitpunkt der Datenerfassung (Herbst 2023) konnte der Abschnitt mit einem City-Bike nur im Schrittempo befahren werden.

Die Büsche müssen mindestens einmal jährlich deutlich zurückgeschnitten werden. Die Fahrbahn muss gereinigt werden. Vor allem im Herbst sind in diesem Abschnitt zusätzliche Reinigungsintervalle erforderlich.

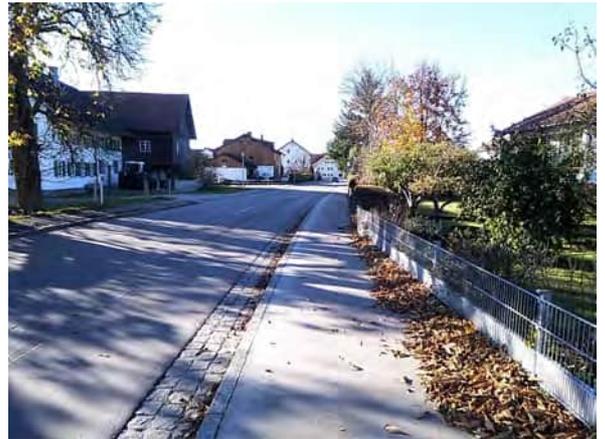
Geisenried, Geisenrieder Straße

Engstelle: Durchfahrtsbreite 1,0 bis 1,5 m

Der Gehweg ist verkehrsrechtlich als gemeinsamer Geh- und Radweg ausgeschildert. Diese Anordnung ist aufgrund der zu geringen Wegebreite aufzuheben. Begegnungsverkehr mit Fußgängern ist kaum möglich. Die Radfahrenden müssen schon weiter östlich auf Höhe der Einfahrt in den Sankt-Alban-Ring auf die Fahrbahn abgeleitet werden. Im Idealfall mit einer entsprechend sicheren Überleitung und einer Fortführung auf einem Schutzstreifen (bis ca. Hs.Nr. 4 möglich). Zudem ist zu prüfen, ob die Benutzungspflicht aufgehoben wird, da der gemeinsame Geh- und Radweg dann nur noch eine Länge von ca. 130 m hat. Als Alternative kann ein nicht benutzungspflichtiger Geh- und Radweg ausgewiesen werden.

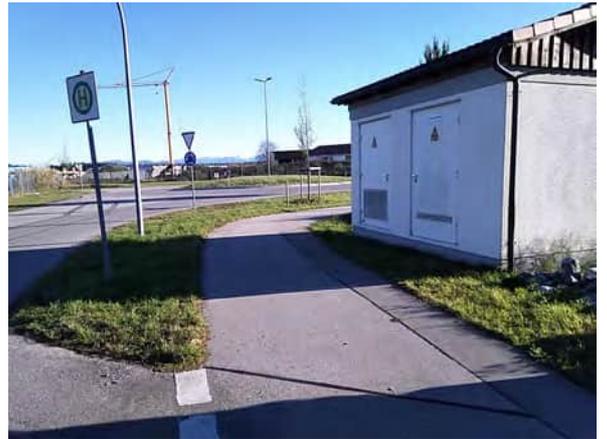
Gewerbegebiet West, Einsteinstraße

eingeschränktes Sichtfeld

Bei einer zukünftigen Sanierung des Geh- und Radweges ist ein breiterer Ausbau mit größeren Kurvenradien zu empfehlen.

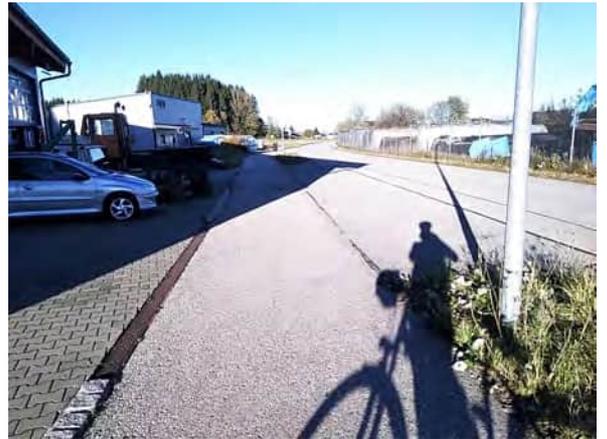
Gewerbegebiet West, Einsteinstraße

Gefahrenstelle: leicht

Baulich jedoch aufwendig. (Zudem erscheint die Frequentierung nicht sonderlich hoch, da nur Hattenhofen angeschlossen ist.)

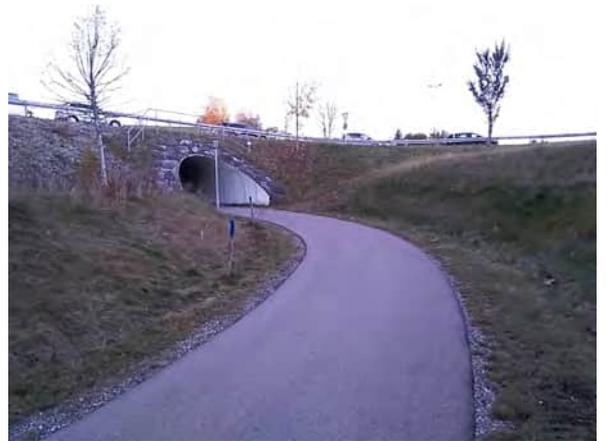
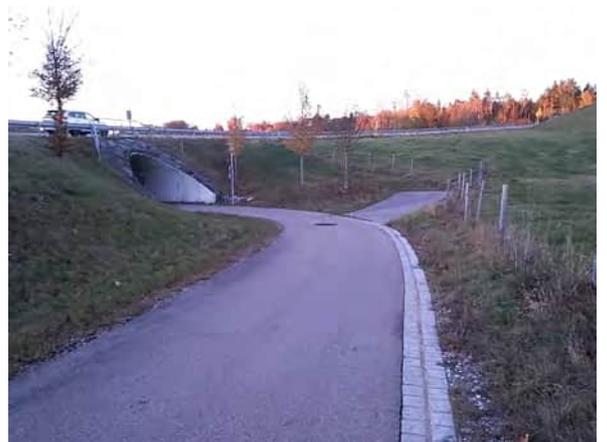
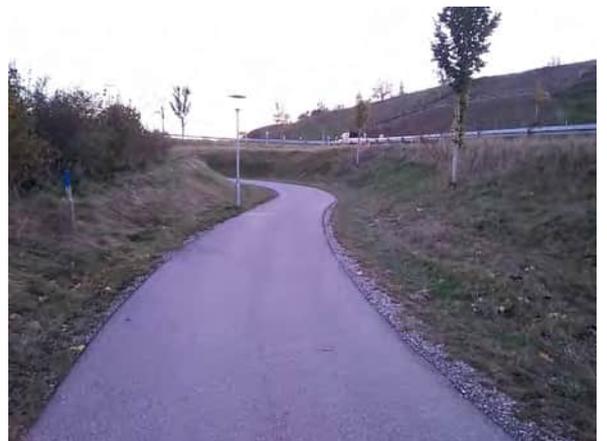
Unterführung Schongauer Straße bei Kreisverkehr

eingeschränktes Sichtfeld

Im Bereich der Unterführung und dessen Zufahrten sind entgegenkommende Fußgänger und Radfahrer nur eingeschränkt sichtbar.

Markierung einer gestrichelten Mittellinie und von Richtungspfeilen im Bereich der Unterführung und der beiden Zufahrten. (Gesamtlänge ca. 150 m da auch die Anschlussbereiche etwas unübersichtlich sind.)

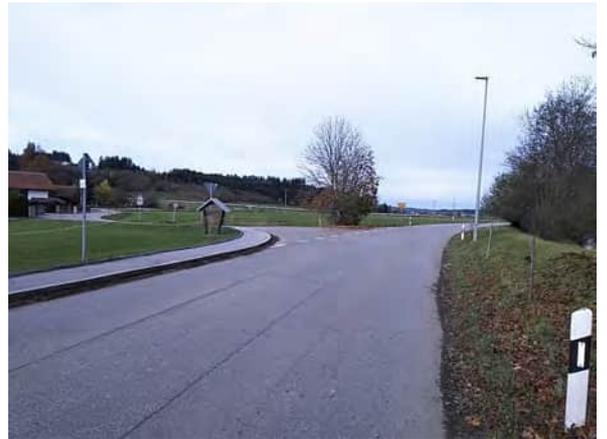
Bertoldshofen, nördlicher Ortsausgang

Radfahrende in Richtung Norden sollten hier von der Kreisstraße abgeleitet werden und über die Nebenstraße nach Kreen geführt werden, damit sie nicht am Kreisverkehr auf die B 16 gelangen.

Radwegweisung wurde von topplan im Zuge Änderungen Freizeitradnetz im Bereich von Bertoldshofen im November 2024 geplant. Eine Umsetzung kann 2025 erfolgen.

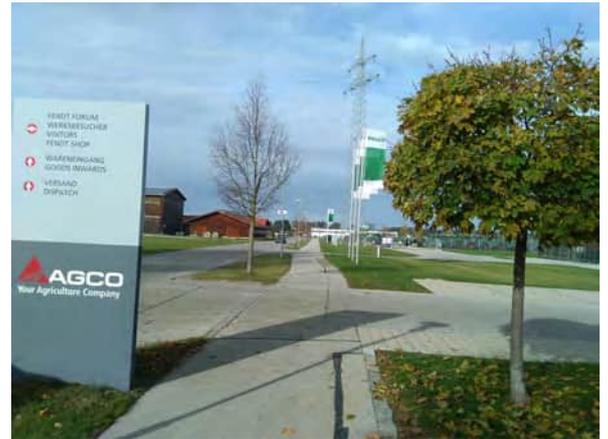
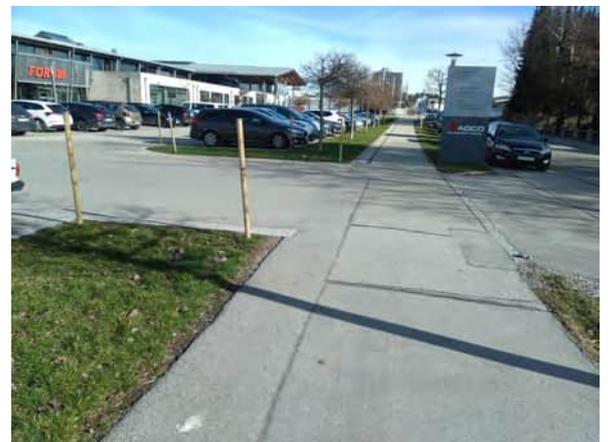
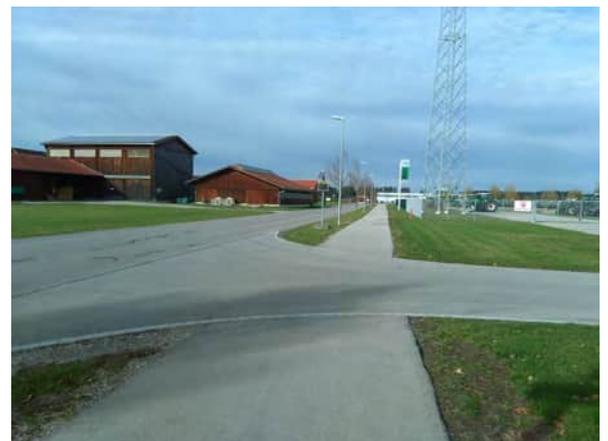
Micheletalweg, bei Fendt Forum

Der Geh- und Radweg quert die Zufahrt zum Parkplatz am Fendt Forum und eine Werkszufahrt.

Bei der Einfahrt in den Parkplatz Markierung der Furtquerung mit Leitlinien, rot eingefärbter Fahrbahnoberfläche und Radpiktos. Bei der Werkszufahrt genügen seitliche Leitlinien.

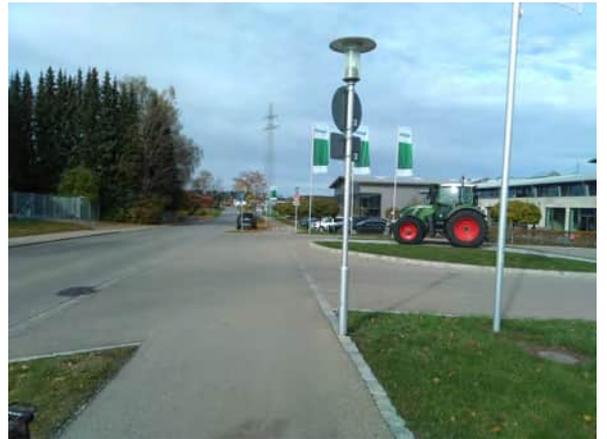
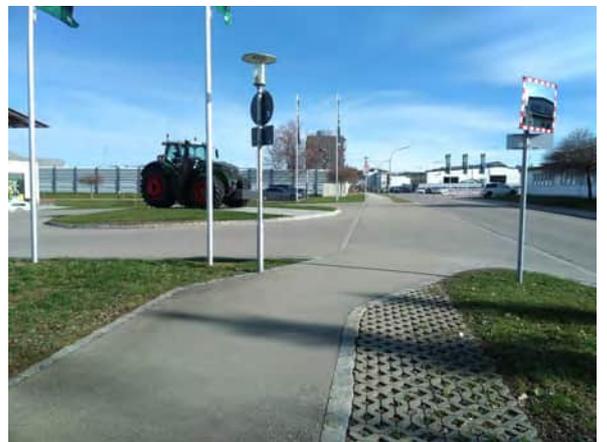
Micheletalweg bei Fendt Forum

Der Geh- und Radweg quert die Zufahrt zum Parkplatz am Fendt Forum

In der Regel Markierung der Furtquerung mit Leitlinien, rot eingefärbter Fahrbahnoberfläche und Radpiktos. Aufgrund der sehr großen Länge könnte hier auf die rote Fahrbahnoberfläche verzichtet werden.

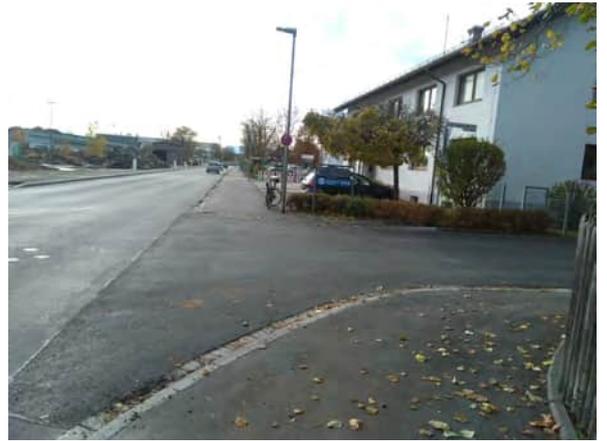
Johann-Georg-Fendt-Straße

Der gemeinsame Geh- und Radweg kreuzt Einmündung in die Johann-Georg-Fendt-Straße.

Markierung der Furtquerung mit Leitlinien, rot eingefärbter Fahrbahnoberfläche und Radpikto.

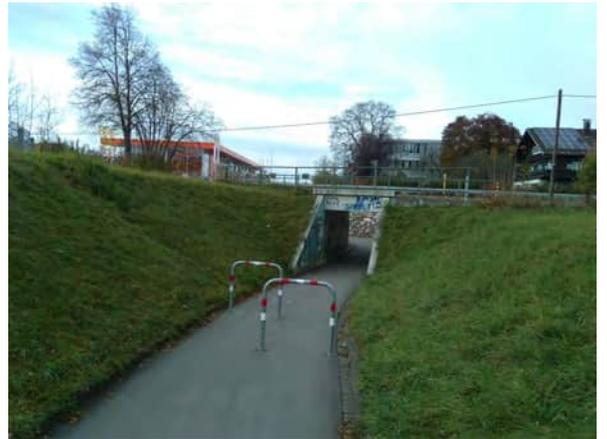
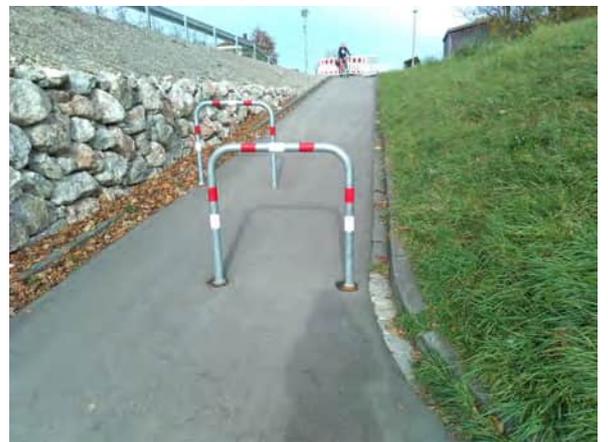
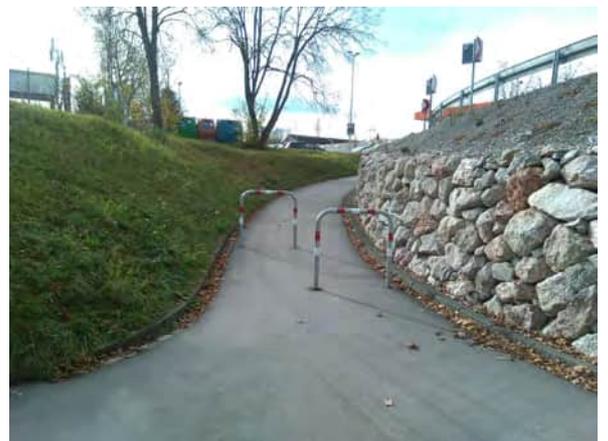
Verbindung Bahnhofstraße - Johann-Georg-Fendt-Straße

Umlaufschranke: Durchgangsbreite über 1,5 m

Die Umlaufschranken stellen ein erhebliches Hindernis für alle Radfahrer dar. Sie können nur umständlich passiert werden. Für Radfahrer mit Lastenrad oder (Kinder-)Anhänger sind sie kaum passierbar.

Auch wenn die Radfahrer ihr Fahrrad schieben sollten, verkehrsrechtlich wäre dies auf einem Gehweg, mit Ausnahme von Kindern und deren Begleitung, erforderlich, stellen die Umlaufschranken dennoch ein erhebliches Hindernis dar.

Bei einer Befahrung im November 23 waren die Umlaufschranken vorhanden. Bei einer weiteren Befahrung im Februar 24 nicht. Sie sind in den Wintermonaten abgebaut. Dies könnte auch in den Sommermonaten getestet werden, mit dem Ziel die Umlaufschranken dauerhaft abzubauen. Empfehlen möchten wir zudem eine Testphase mit einer verkehrsrechtlichen Anordnung "Gehweg - Rad frei".

Unabhängig von diesen "kleinen" Maßnahmen ist der Ausbau zu einer radgerechten Verbindung zwischen Bahnhofstraße und Johann-Georg-Fendt-Straße anzustreben (siehe Entwicklungsmaßnahme).

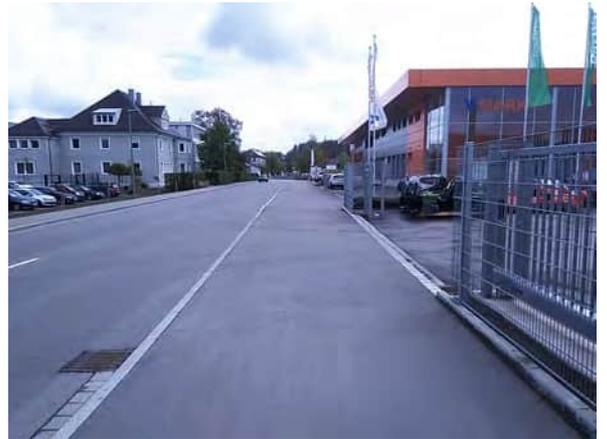
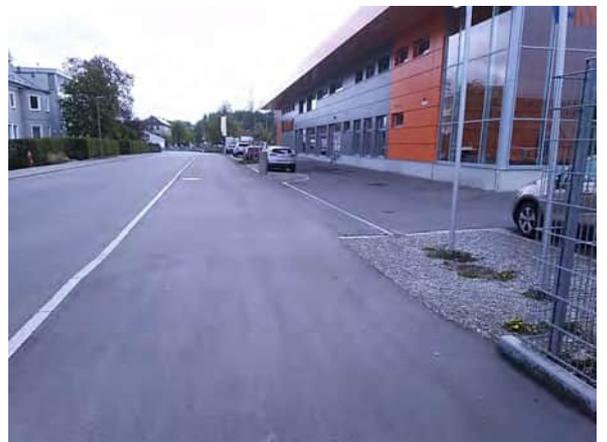
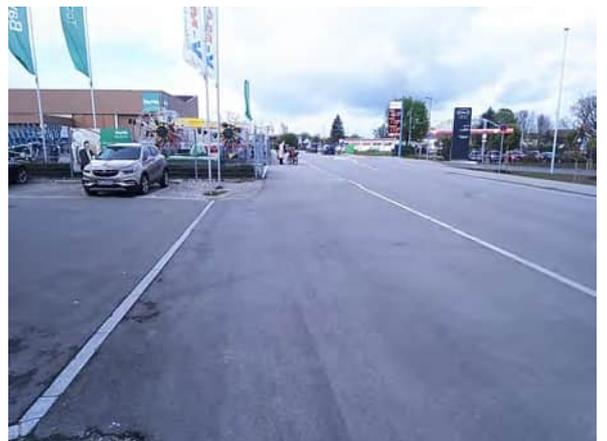
Johann-Georg-Fendt-Straße / Baywa / V-Markt

Der Geh- und Radweg quert unmittelbar nebeneinander die Zufahrten zur Baywa und dem V-Markt-Parkplatz. Aufgrund eingeschränkter Sichtfelder (Zaun) und Fokus der ausfahrenden Fahrzeuge auf den starken Kfz-Verkehr auf der Johann-Georg-Fendt-Straße Straße entsteht ein erhebliches Gefahrenpotenzial für Radfahrende.

Markierung der beiden Furtquerung mit Leitlinien, rot eingefärbter Fahrbahnoberfläche und Piktos für Rad und Fußgänger. Es kann geprüft werden, ob der gemeinsame Geh- und Radweg in einen getrennten Geh- und Radweg umgewandelt wird. Die Radfahrenden würden dann etwas weiter abgesetzt von den beiden Ausfahrten radeln. Ausfahrende Fahrzeuge könnten somit etwas weiter vorfahren, wodurch sich die Sichtfelder vergrößern würden.

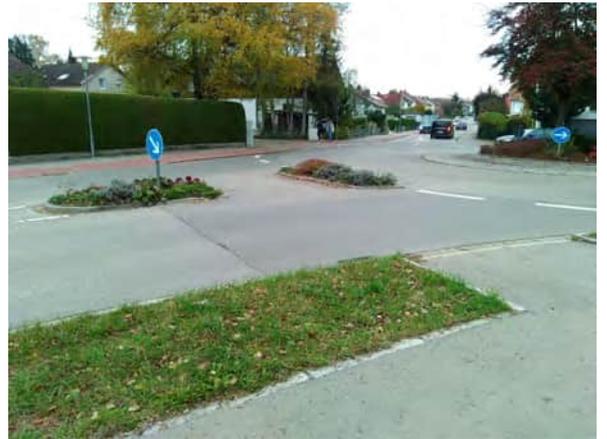
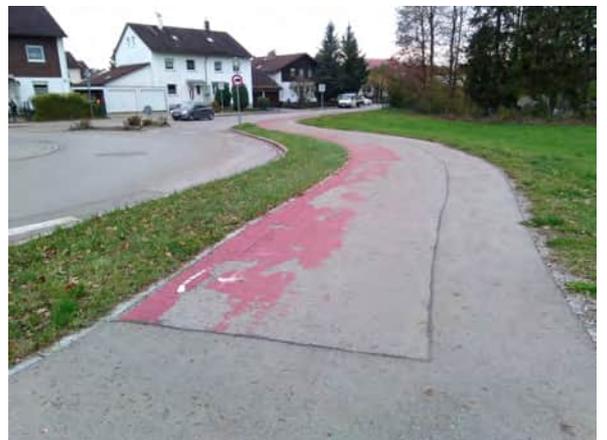
Kreisverkehr Schwabenstraße / Ennenhofener Straße

Im Umfeld des Kreisverkehrs sind die roten Fahrbahnmarkierungen in mehreren Abschnitten stark abgenutzt.

Abhängig von den zukünftigen Radverkehrsführungen sind die Bodenmarkierung zu erneuern.

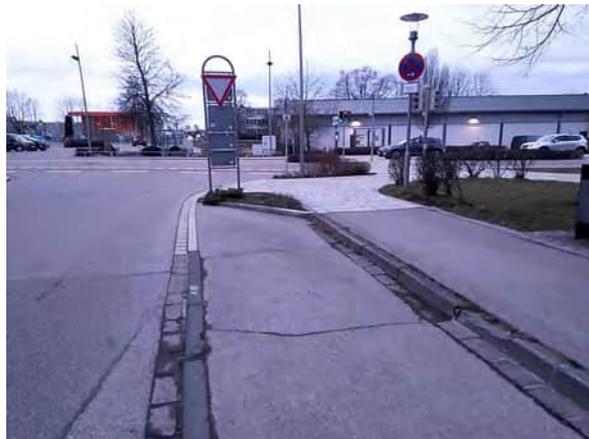
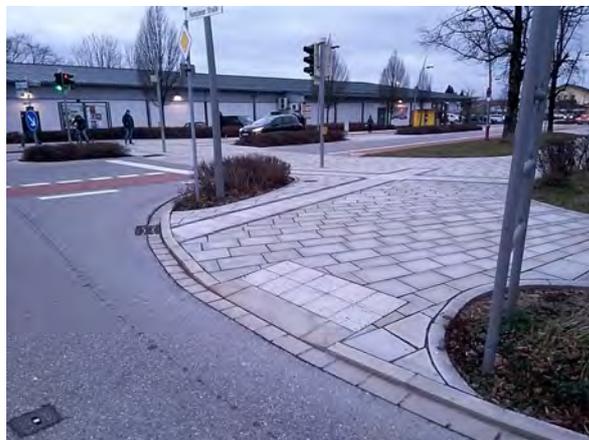
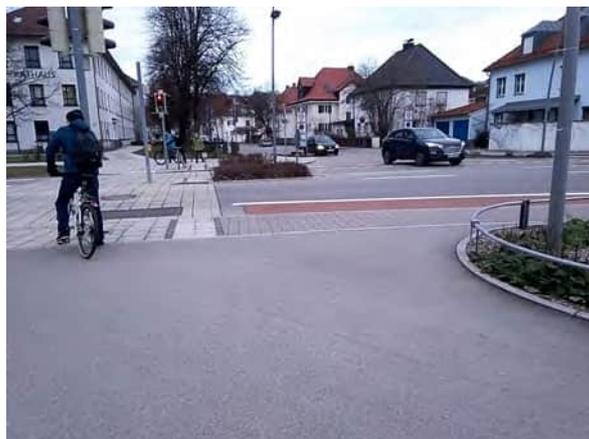
Kemptener Straße / Bahnhofstraße

Führungsform: ungeeigneter Übergang bei Wechsel Führungsform

Von der Kemptener Straße existiert keine radgerechte Zufahrt zur Rad- und Fußgängerampel über die Bahnhofstraße. Dies ist jedoch für die Weiterfahrt auf dem Radweg an der Bahnlinie in Richtung Schulzentrum oder in Richtung V-Markt sehr wichtig. Das Gleiche gilt in die Gegenrichtung. Ein Teil der Radfahrer quert daher die Bahnhofstraße in schräger Linie ohne Nutzung der Ampelquerung.

Bau einer direkten Verbindung von der Kemptener Straße zur Rad- und Fußgängerampel mit radgerechten Radien. Dazu ca. 2 Parkplätze und einen Teil der Grünfläche auflösen. In Fahrtrichtung Osten muss eine Querung auf die Südseite der Kemptener Straße möglich sein und eindeutig markiert werden.

Noch besser als diese punktuelle Maßnahme ist die Umsetzung der kompletten Entwicklungsmaßnahme 777151-037 entlang der Kemptener Straße.

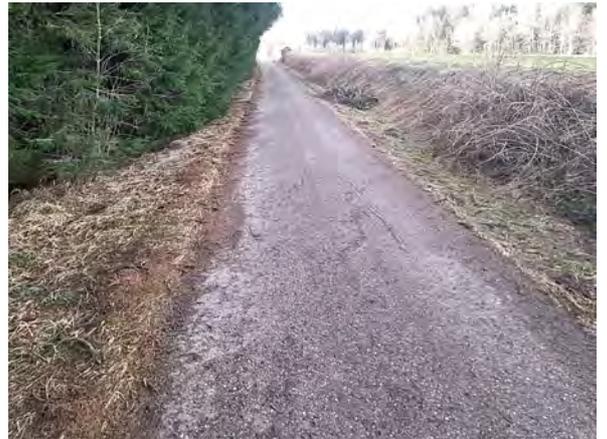
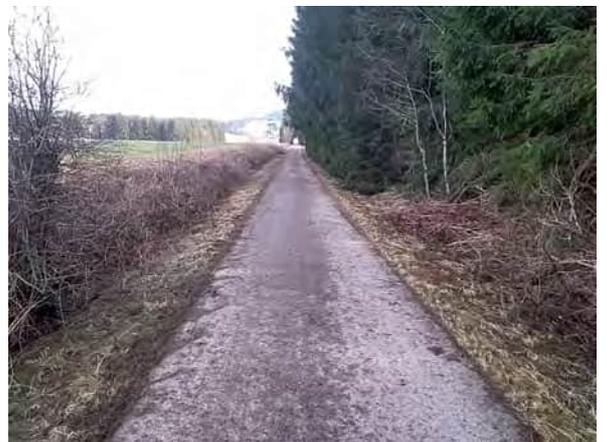
Radweg zwischen Rieder und Stötten

Seitlicher Bewuchs und eine verschmutzte Fahrbahnoberfläche behindern das Radfahren. (Dieser Standort steht exemplarisch für ähnliche Fälle auch zwischen Rieder und Osterried sowie zwischen Rieder und Marktoberdorf.)

Die Radwege müssen regelmäßig gepflegt werden. Mindestens 1x jährlich ist ein Rückschnitt des seitlichen Bewuchs erforderlich. Eine Säuberung der Fahrbahnoberfläche ist ebenfalls regelmäßig erforderlich. Je nach örtlicher Gegebenheit mindestens 2x jährlich (1x im späteren Frühjahr, 1x im Herbst bei Laubabfall).

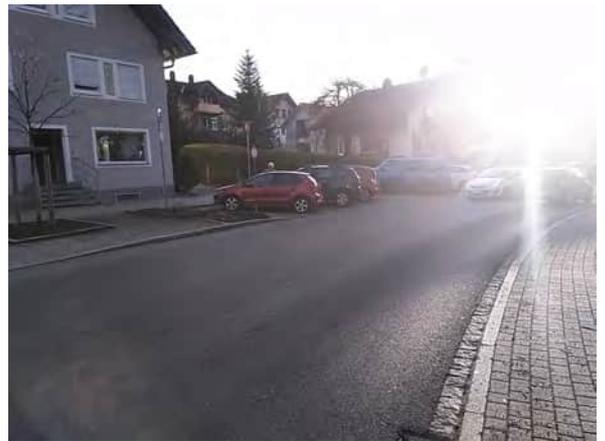
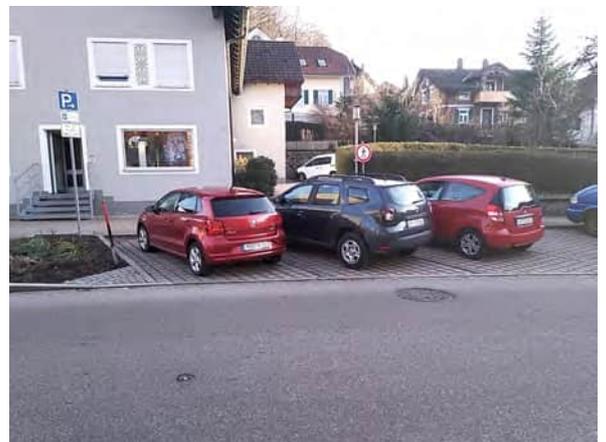
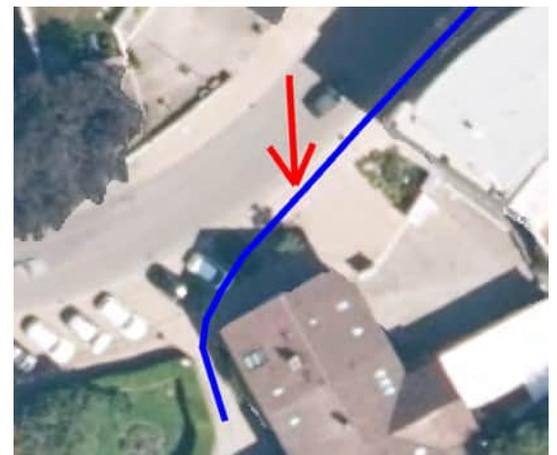
Salzstraße / Genoveva-Brenner-Weg

In Fahrtrichtung Südwesten ist von der Salzstraße der Genoveva-Brenner-Weg mit dem Rad nicht anfahrbar. Sowohl Parkplätze als auch ein Bordstein blockieren die Zufahrt. In die Gegenrichtung bleiben die meisten Radfahrenden auf dem Gehweg. Die Linienführung ist eng und unkomfortabel.

Der Genoveva-Brenner-Weg ist ein wichtiger Teilabschnitt des Schulweges von der Füssener Straße / Hohenwartstraße kommend in Richtung Kemptener Straße und weiter zum Schulzentrum.

Der Genoveva-Brenner-Weg trifft mit einem leichten Gefälle auf die Salzstraße. Es muss verhindert werden, dass Radfahrer mit zu hohem Tempo auf die Salzstraße hinaus fahren. Daher Ausbau und Markierung einer Radverkehrsführung auf dem bisherigen Gehweg (= blaue Linie in der Skizze). Dazu muss die Grünfläche und evtl. ein Parkplatz zurückgenommen werden. In die Gegenrichtung muss eine Zufahrtmöglichkeit von der Salzstraße geschaffen werden. Diese nicht auf gleicher Höhe des Genoveva-Brenner-Weges schaffen, da hier die Gefahr besteht, dass Radfahrende in Gegenrichtung dann zu schnell auf die Salzstraße ausfahren. Position unmittelbar östlich der bisherigen Grünfläche (siehe roter Pfeil in Skizze).

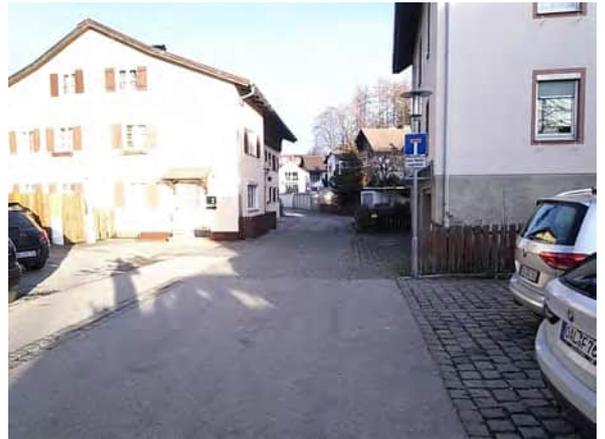
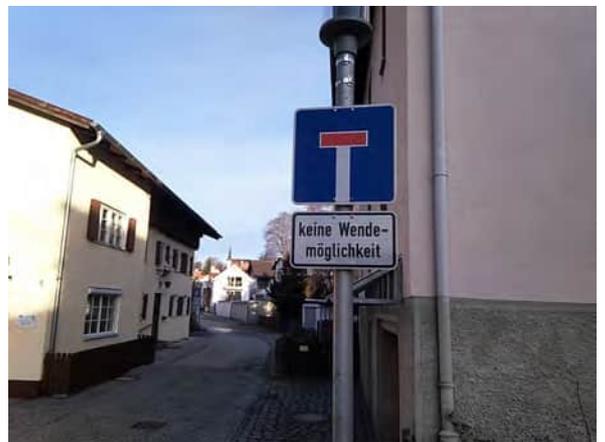
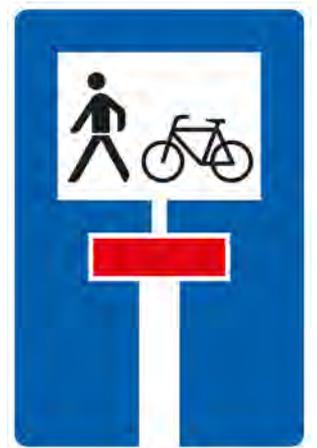
Für Ortsunkundigen ist nicht ersichtlich, dass der Genoveva-Brenner-Weg für den Radverkehr keine Sackgasse darstellt.

Das Verkehrszeichen "Sackgasse" durch das Verkehrszeichen 357-50 (Sackgasse - für Rad- und Fußverkehr durchlässig) ersetzen.

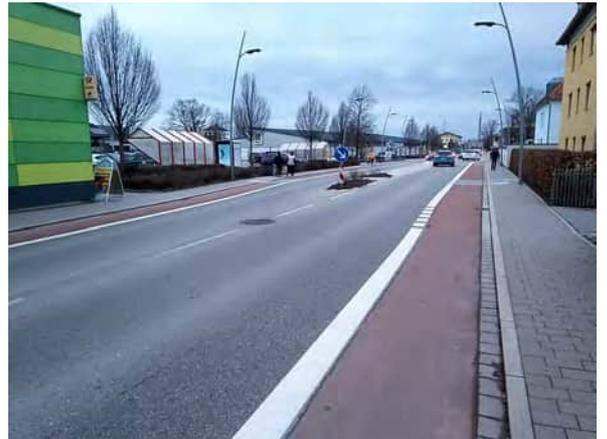
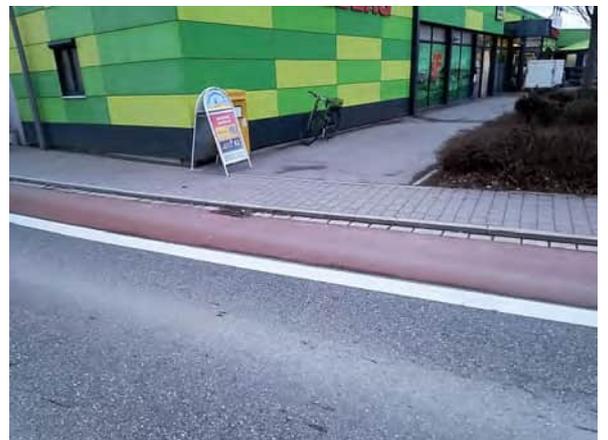
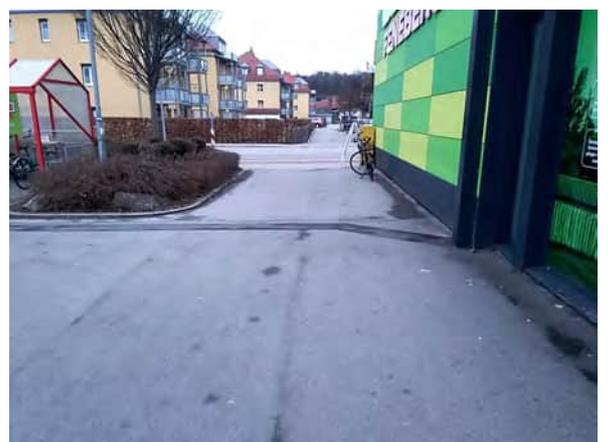
Bahnhofstraße auf Höhe Feneberg

Bordstein: Höhe 5 bis 10 cm

Von der Bahnhofstraße aus ist hier die kürzeste Zufahrt zum Eingang Feneberg. Bei Nutzung dieser Zufahrt muss zudem nicht über den Feneberg-Parkplatz geradelt werden. Jedoch erschwert ein Bordstein die Zufahrt.

Absenkung des Bordsteins auf der Breite der Einfahrt.

Im Idealfall Verlegung der Querungsisel auf Höhe der Einfahrt. Dies wäre auch für die Fußgänger besser. Allerdings wäre dazu eine Verbreiterung der Verkehrsfläche erforderlich.

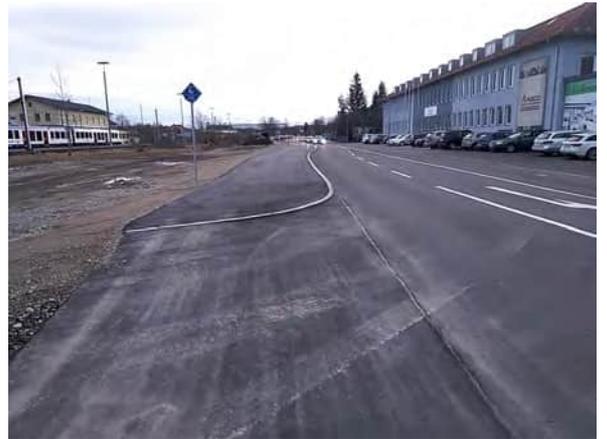
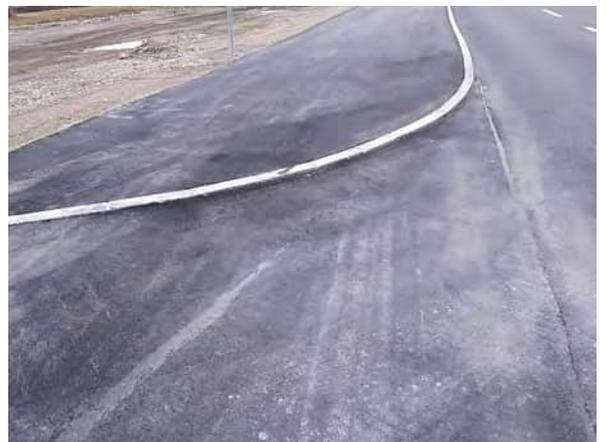
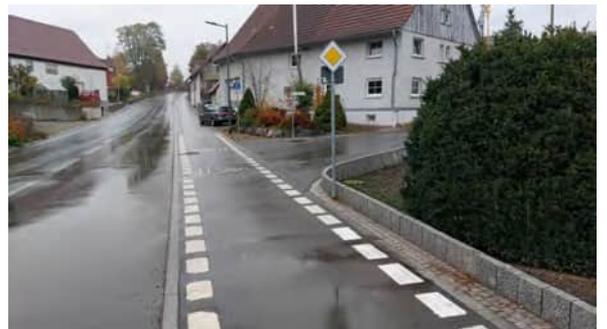
Bordstein: Höhe bis 5 cm

Der Radweg wird im Bereich der Einmündung abgesenkt. Jedoch nicht in gleichem Maße die Pflasterzeile. Nach der neuen Asphaltierung ist ein Absatz vorhanden.

Hinweis: Zum Zeitpunkt der 2. Befahrung der Johann-Georg-Fendt-Straße am 08.02.2024 war noch kein Sicherheitstrennstreifen zwischen Geh- und Radweg und Fahrbahn markiert.

Der Einmündungsbereich wird umgebaut und die Mängel beseitigt (Stand 03/2024)

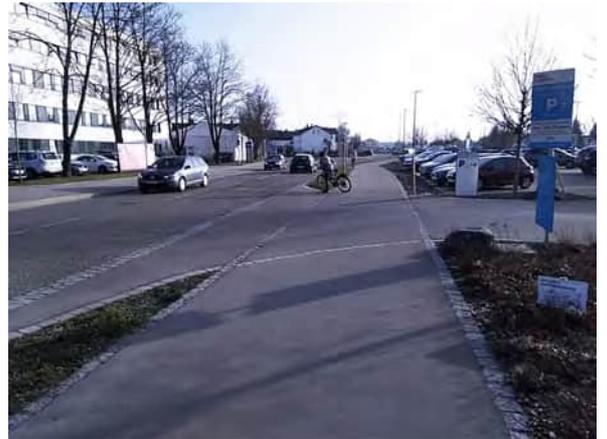
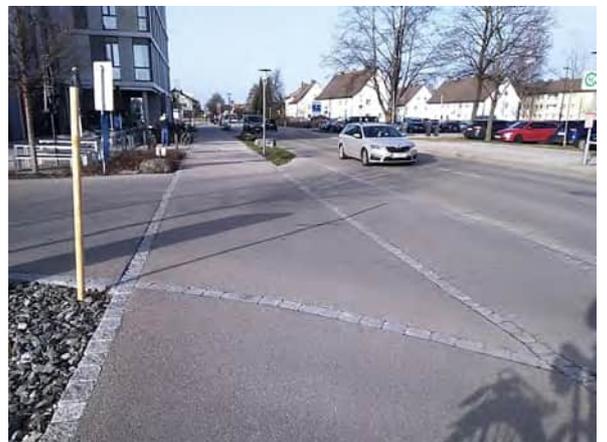
Ruderatshofener Straße auf Höhe Medicum

Straßenquerung: Furtquerung

- 1) Markierung der Furtquerung mit Leitlinien, rot eingefärbter Fahrbahnoberfläche und Radpiktos.
- 2) Verhinderung, dass Radfahrer auf dem Radweg an der Westseite in Richtung Norden radeln. Siehe hierzu Empfehlung bei Standort 238. Zusätzlich Radpiktos und Richtungspfeile nur nach Süden aufbringen.

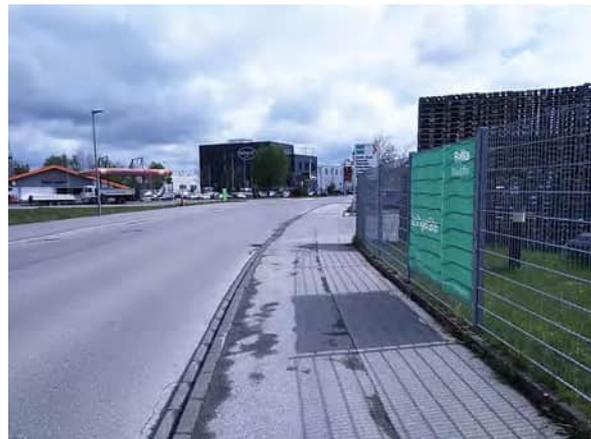
Johann-Georg-Fendt-Straße / Baywa

Straßenquerung: Furtquerung

Mit einer Furtmarkierung (Leitlinien, rot eingefärbte Fahrbahnoberfläche und Radpiktos) kann auf den Radverkehr aufmerksam gemacht werden. Allerdings könnte dies Radfahrende verleiten noch schneller zu fahren. Daher muss das eigentliche Problem in Abstimmung mit dem Grundstückseigentümer gelöst werden. Der Zaun und die Paletten dürfen das Sichtfeld nicht so stark beeinträchtigen.

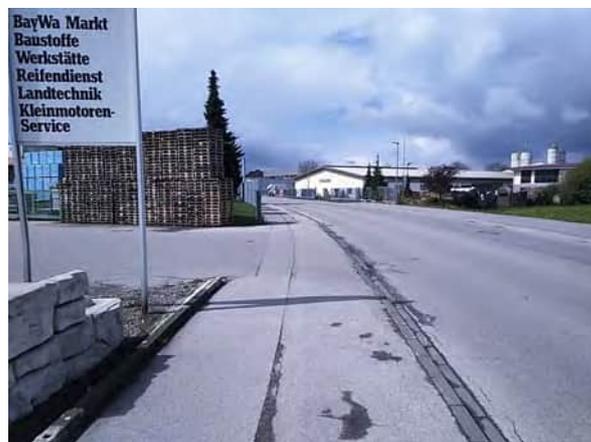
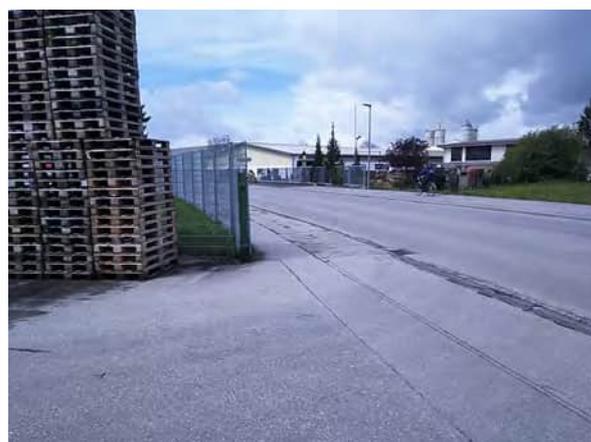
Straßenquerung: Furtquerung

Der Geh- und Radweg quert die Zufahrt zur Baywa. Aufgrund erheblich eingeschränkter Sichtfelder (Zaun, Paletten) und Fokus der ausfahrenden Fahrzeuge auf den Kfz-Verkehr auf der Johann-Georg-Fendt-Straße Straße entsteht hohes Gefahrenpotenzial für Radfahrende.

Mit einer Furtmarkierung (Leitlinien, rot eingefärbte Fahrbahnoberfläche und Radpiktos) kann auf den Radverkehr aufmerksam gemacht werden. Allerdings könnte dies Radfahrende verleiten noch schneller zu fahren. Daher muss das eigentliche Problem in Abstimmung mit dem Grundstückseigentümer gelöst werden. Der Zaun und die Paletten dürfen das Sichtfeld nicht so stark beeinträchtigen.

Sofern Radfahrende in diesem Bereich zukünftig auf einem Radfahrstreifen geführt werden (siehe Vorschlag Entwicklungsmaßnahme) würde dies zu einer Verbesserung beitragen. Unabhängig davon ist aber eine Entschärfung der Gefahrenstelle zeitnah erforderlich.

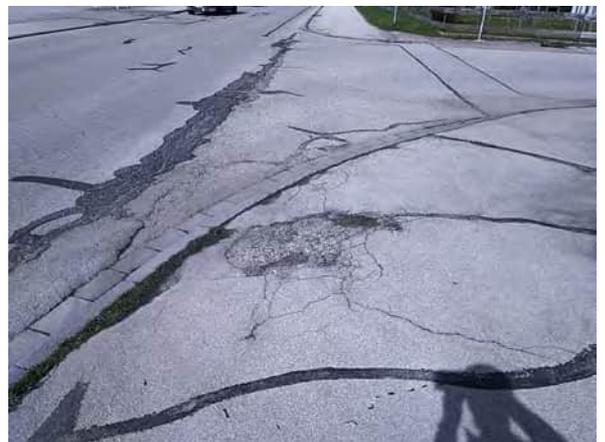
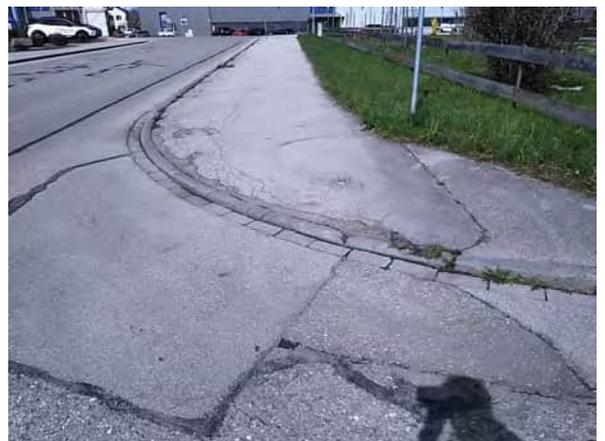
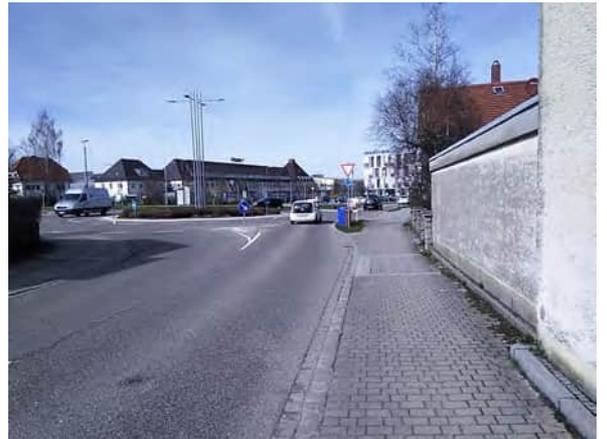
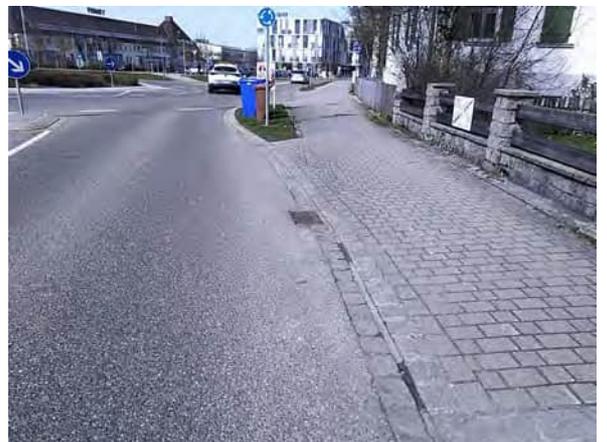
Standortnummer: 09777151-0906

Kreisverkehr Ruderatshofener Straße / Gschwenderstraße Südostseite

Linienführung

Wesentlich sicherer und komfortabler ist es, wenn Radfahrende, welche von Süden kommen und weiter nach Norden möchten, bereits vor dem Kreisverkehr besser von der Fahrbahn abfahren können und auf den getrennten Geh- und Radweg gelangen. Dazu diesen weiter nach Süden ziehen.

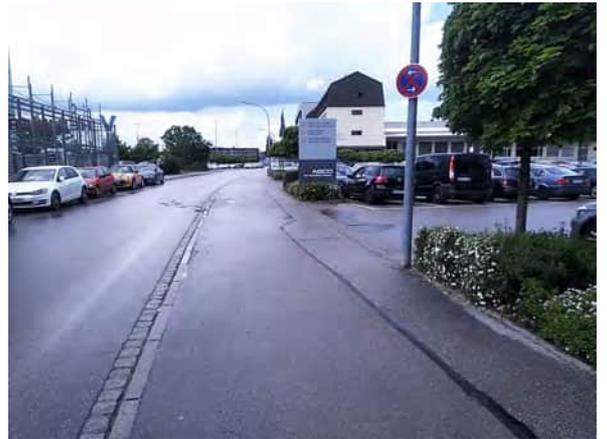
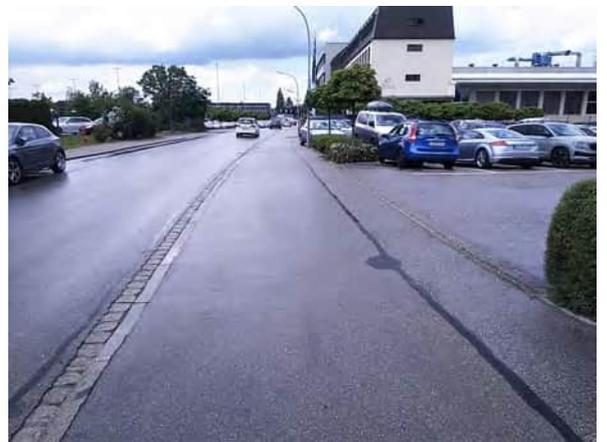
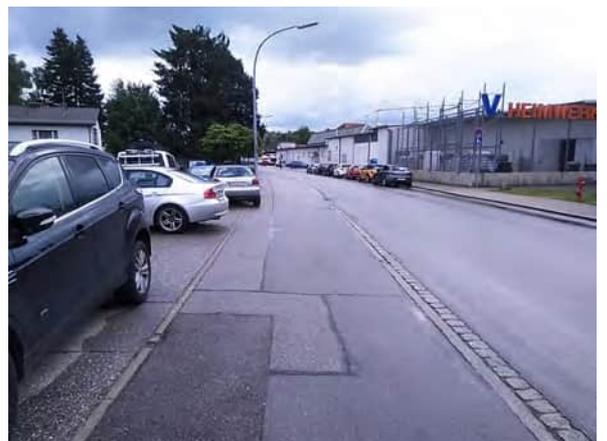
Micheletalweg, Zufahrt Fendt-Parkplatz

Straßenquerung: Furtquerung

Bei allen drei Einfahrten in den Parkplatz Markierung der Furtquerung mit Leitlinien, rot eingefärbter Fahrbahnoberfläche und Radpiktos. Durch bauliche Maßnahmen (z. B. Geländer) muss verhindert werden, dass parkende Fahrzeuge in den Geh- und Radweg hineinragen können.

Als weitere Option möchten wir ein Gespräch mit der Firma Fendt anregen. Der Parkplatz hat insgesamt 6 Ausfahrten, welche alle eine Gefahrenquelle darstellen. Möglicherweise könnten zumindest 1 oder 2 Ausfahrten aufgelöst werden.

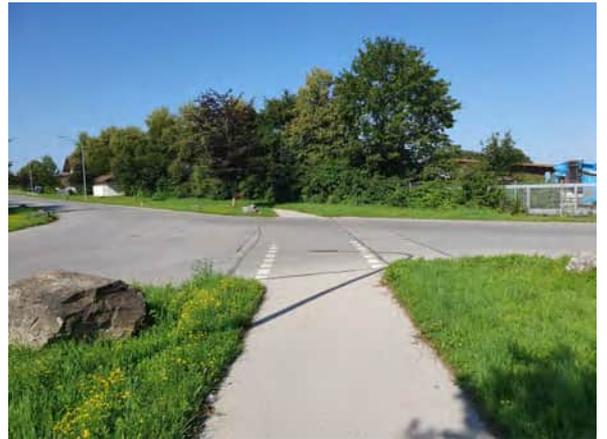
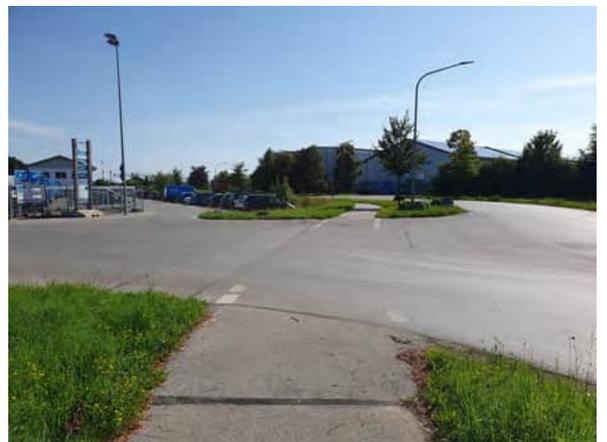
Standortnummer: 09777151-1013

Röntgenring

Straßenquerung: Furtquerung

Aufbringung einer weißen, unterbrochenen Blockmarkierung (Breitstrich) im Bereich der Furtquerung.

Hinweis: Die Einfahrt zu Hubert Schmid steht stellvertretend für alle weiteren Grundstückszufahrten im Röntgenring und im Siemensring. Diese wurden nicht alle separat erfasst. Jedoch sollte bei allen Einfahrten die Blockmarkierung angebracht werden.

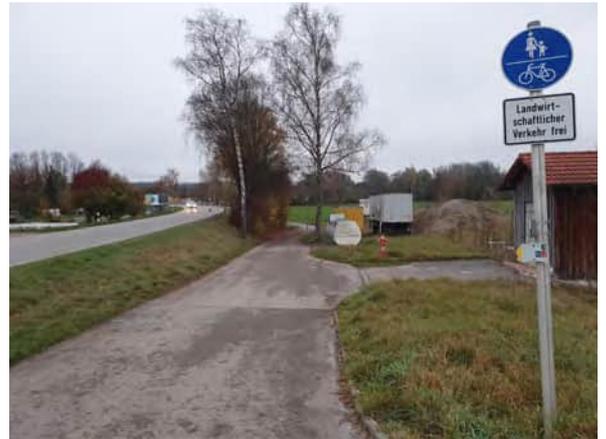
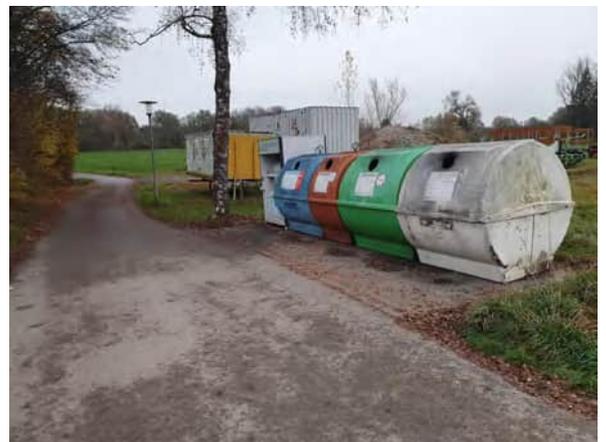
Thalhofen, westlicher Ortsrand

aufgrund verkehrsrechtlicher Anordnung

Nach der Abzweigung von der Brückenstraße ist in Fahrtrichtung Westen ein gemeinsamer Geh- und Radweg mit dem Zusatz "Landwirtschaftlicher Verkehr frei" angeordnet. Das ist richtig. Allerdings befinden sich ein Kleidercontainer und Glascontainer, zu welchen PKW zufahren, weiter westlich. Die PKW müssen also in einen für sie gesperrten Bereich einfahren. Bei Nutzung der Glascontainer blockieren die PKW's dann ganz oder teilweise den Geh- und Radweg.

Der Kleidercontainer und die Glascontainer müssen zwingend versetzt werden. Als neue Position bietet sich der Parkplatz ca. 35 m nordöstlich von der jetzigen Position an. Dorthin können PKW's besser anfahren und vor allem zum Entladen dann ordnungsgemäß parken. Das Hindernis auf dem Geh- und Radweg entfällt.
